**RELATÓRIO TÉCNICO  
DAS INSTALAÇÕES ELÉTRICAS**

**HUAPA  
APARECIDA DE GOIÂNIA-GOIÁS**

## **1. OBJETIVO**

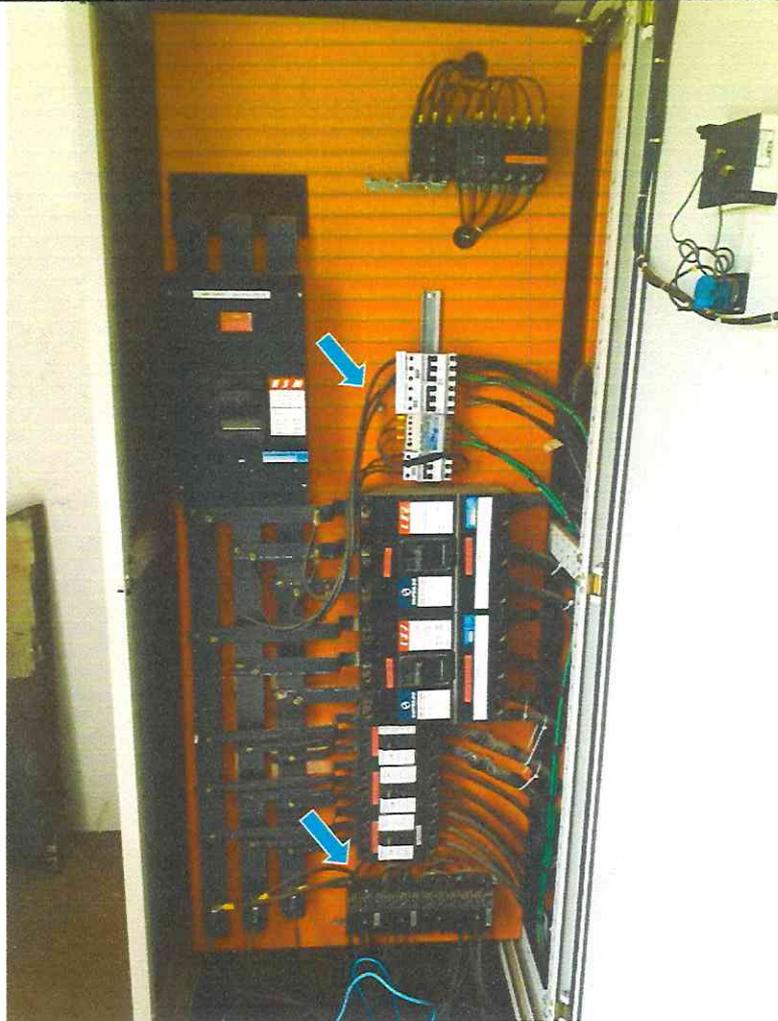
**QGBT – 1ª coluna**

- Na seta superior, os cabos alimentadores são derivados dos barramentos parciais e não do geral, aumentando a capacidade de corrente requerida do barramento parcial. As cores dos cabos não estão em conformidade com a Norma NBR5410/2004.
- Na seta inferior, os cabos que alimentam os disjuntores causam pontos quentes, os bornes dos disjuntores devem somente receber 1 cabo.

- Os alimentadores deverão vir do barramento principal, o cabo verde utilizado na fase do disjuntor da seta superior, devem ser trocados para cor preta, pois, a cor verde somente deve ser utilizado para aterramento.
- Os disjuntores da seta inferior devem ser alocados em um quadro parcial para alimentação por um barramento e não por "jump" de cabos.

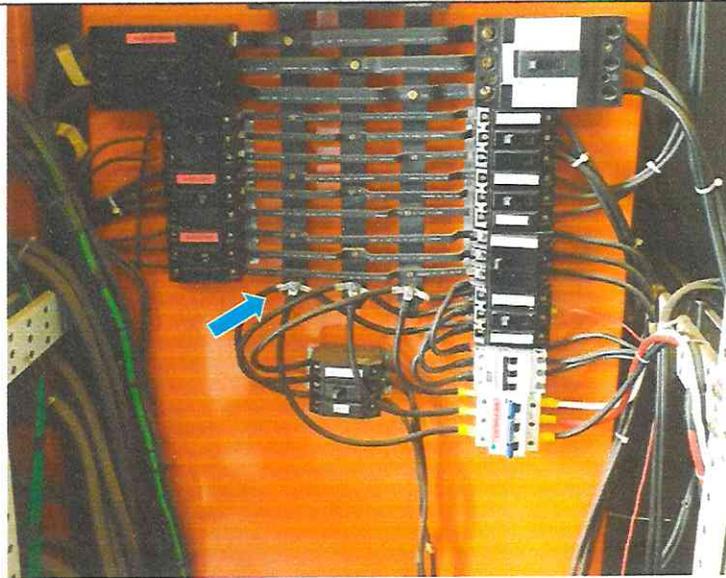
**QGBT – 1ª coluna**

- O barramento principal não comporta todos os disjuntores do quadro, no final do barramento são derivados 03 cabos em um mesmo ponto, causando pontos de aquecimento e não garantindo o contato elétrico necessário.

- O barramento principal deve ser substituído, aumentando seu comprimento para que todos os disjuntores possam ser alocados sem precisar fazer várias derivações em um único ponto.

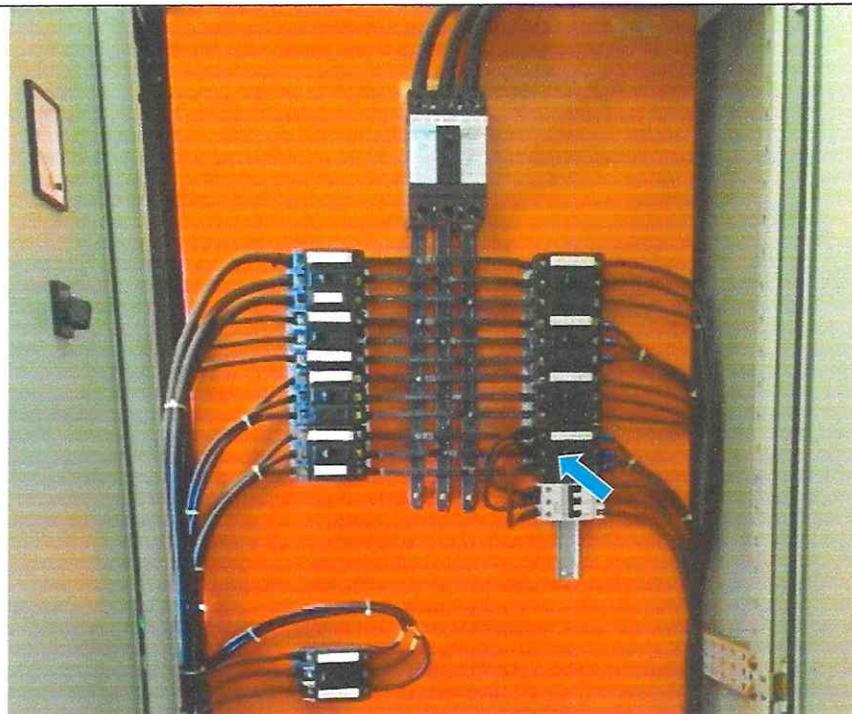
**QGBT – 3ª coluna**

- O barramento principal não comporta todos os disjuntores do quadro, o disjuntor marcado com a seta foi alimentado através da entrada do disjuntor acima deste, podendo causar pontos quentes e mau contato.

- O barramento principal deve ser substituído, aumentando seu comprimento para que todos os disjuntores possam ser alocados sem precisar fazer várias derivações em um ponto.

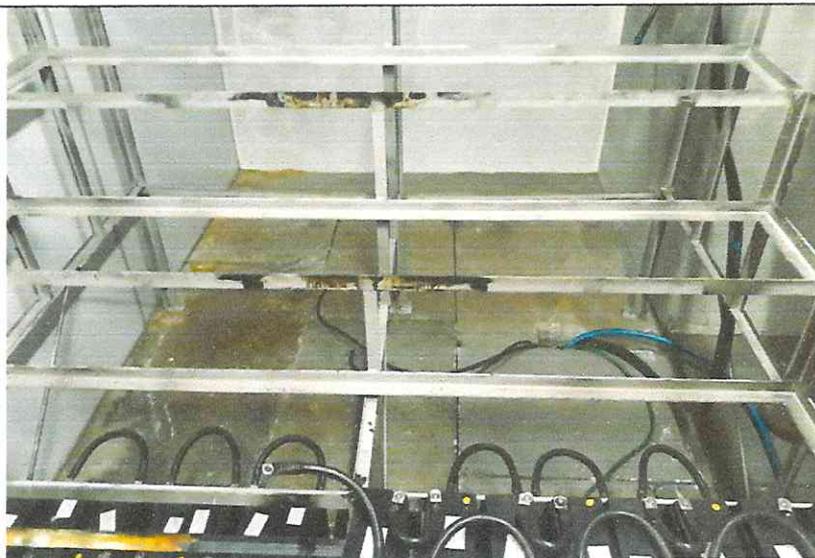
### BANCO DE BATERIAS

- O banco de baterias está incompleto, um incêndio danificou a maior parte das baterias, fazendo com que o sistema de UPS não tenha autonomia suficiente.

- Deve-se substituir as baterias danificadas e conferir as instalações afim de não ocorrer novos incêndios.

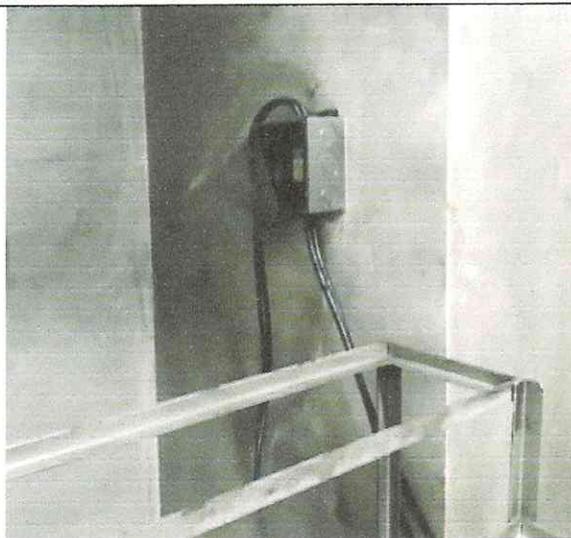
### PROTEÇÃO DO BANCO DE BATERIAS

- A caixa de proteção é pequena para a alocação das proteções e contém poucos elementos de proteção.  
Os cabos de conexão da caixa de proteção com o no-break estão soltos

- Deve-se fazer um novo projeto de proteção do banco de baterias afim de proteger as instalações.  
- Os cabos devem ser colocados em eletrodutos aparentes, sendo que as emendas e conexões devem ser feitas dentro de caixas de passagem.

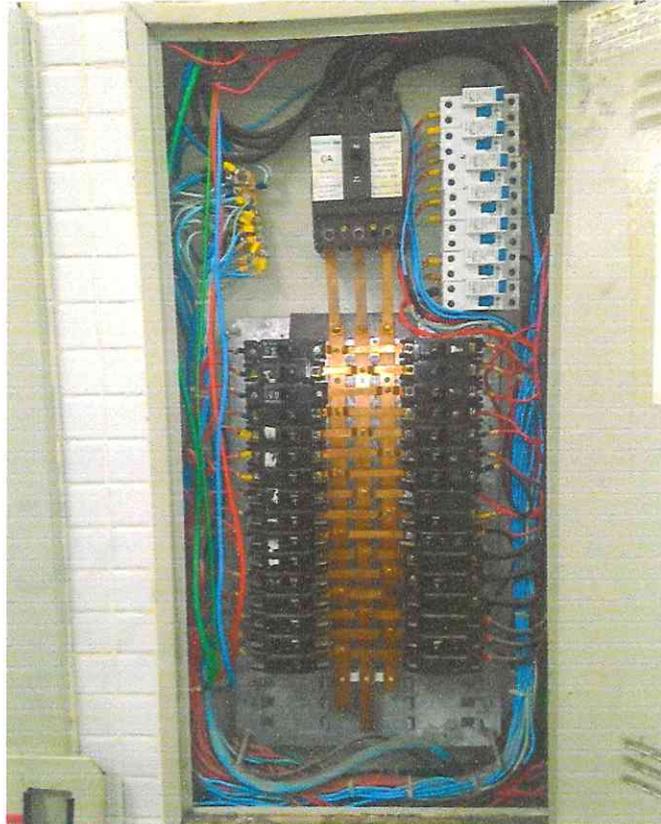
### QD BLOCO A 380/220 CELG

- O quadro encontra-se superlotado, os barramentos de terra e neutro foram movidos para que se alocassem os dispositivos DR.

- Deve-se aumentar a dimensão do quadro ou criar um quadro parcial para alocar os dispositivos DR.  
- Deve-se colocar os barramentos de terra conforme especifica a norma NBR-5410/2004.

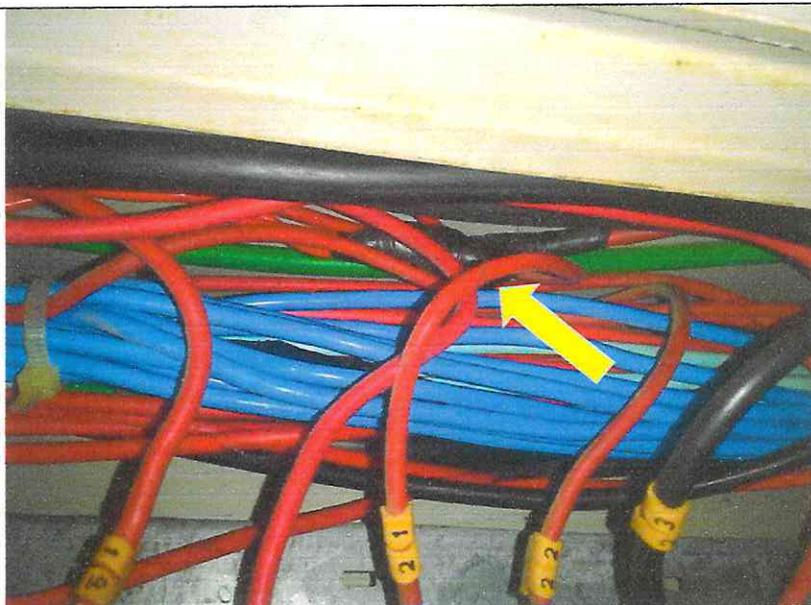
**QD BLOCO A 380/220 CELG**

- O cabo indicado pela seta foi "dividido" dentro do quadro, alimentando 2 circuitos distintos.

- Deve-se separar os cabos derivados em dois novos circuitos.

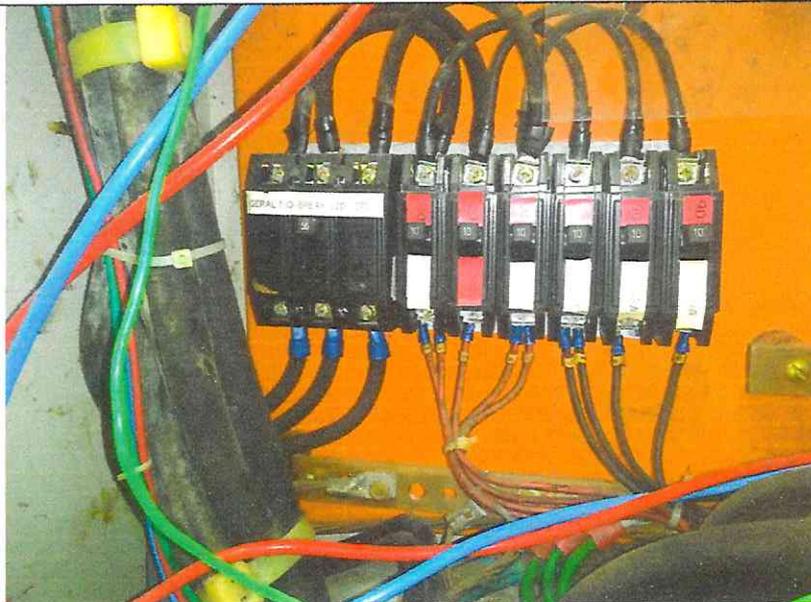
**QD BLOCO A 220/127V GMG E CELG**

- Os disjuntores estão alimentados através de "jump" de cabos.

- Deve-se relocar os disjuntores da seta inferior para um novo quadro afim de criar barramento para a ligação dos disjuntores parciais.

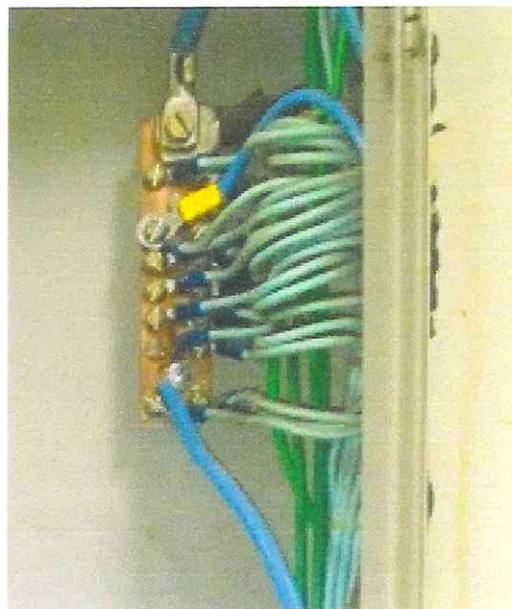
**QD BLOCO A 380/220V GMG**

- O barramento de neutro encontra-se superlotado e com conexões de cabos sem terminais.

- As dimensões do barramento de neutro deve ser aumentado afim de ter uma conexão por cabo, retirando cabos conectados em um mesmo ponto e devem ser colocados terminais nos cabos que não os possuem.

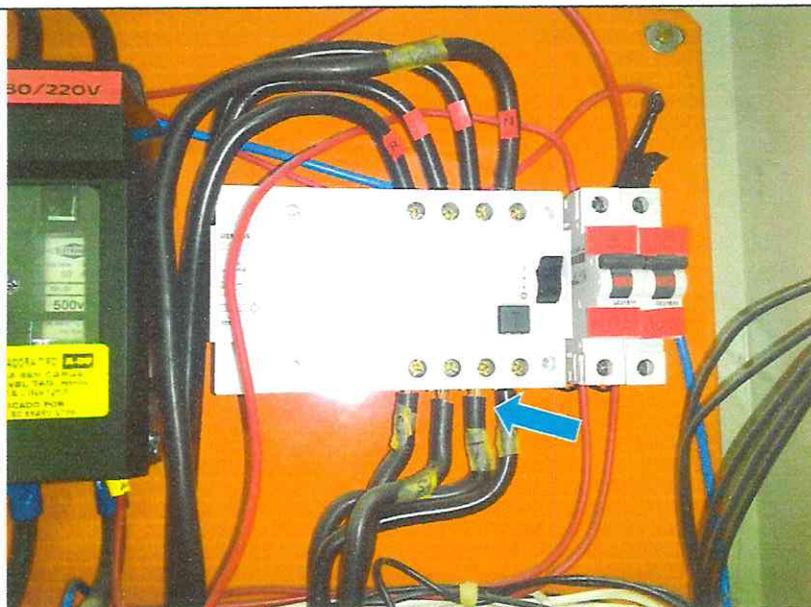
**QD TOMOGRAFIA 220/127V CELG**

- Cabo de neutro na cor preta.  
- Cabos conectados sem terminais.

- Todos cabos de neutro devem ser na cor azul conforme norma NBR5410/2004.  
- Colocar terminais nos cabos.

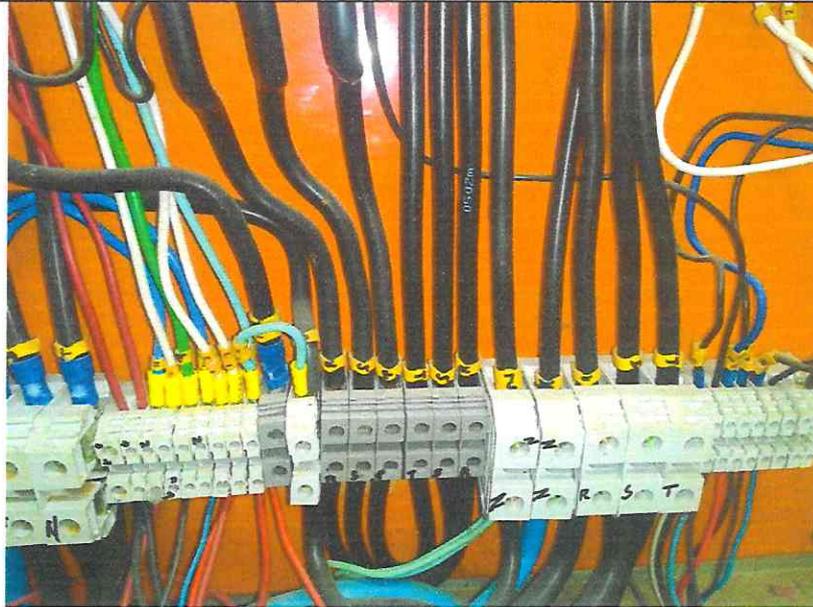
**QD TOMOGRAFIA 220/127V CELG**

- Cabos conectados nos bornes sem terminais.

- Colocar terminais nos cabos.

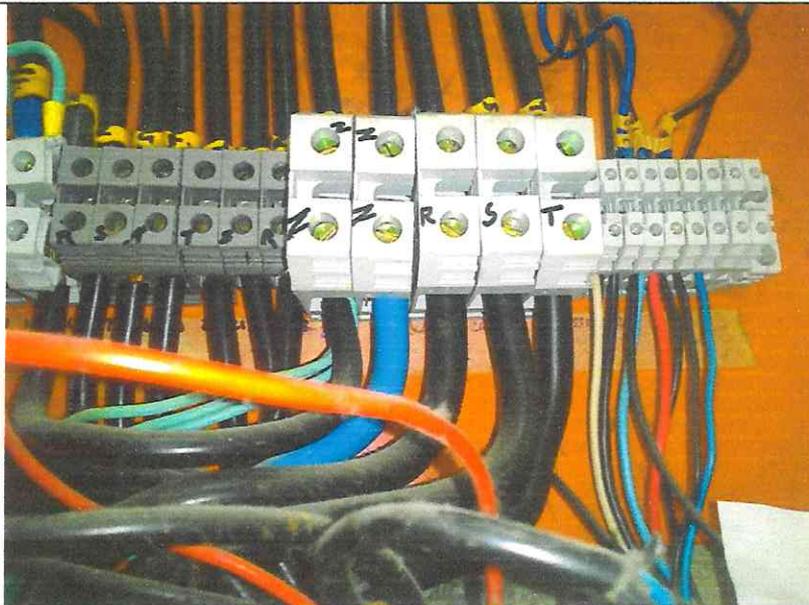
**QD TOMOGRAFIA 220/127V CELG**

- Cabos conectados nos bornes sem terminais.

- Colocar terminais nos cabos.

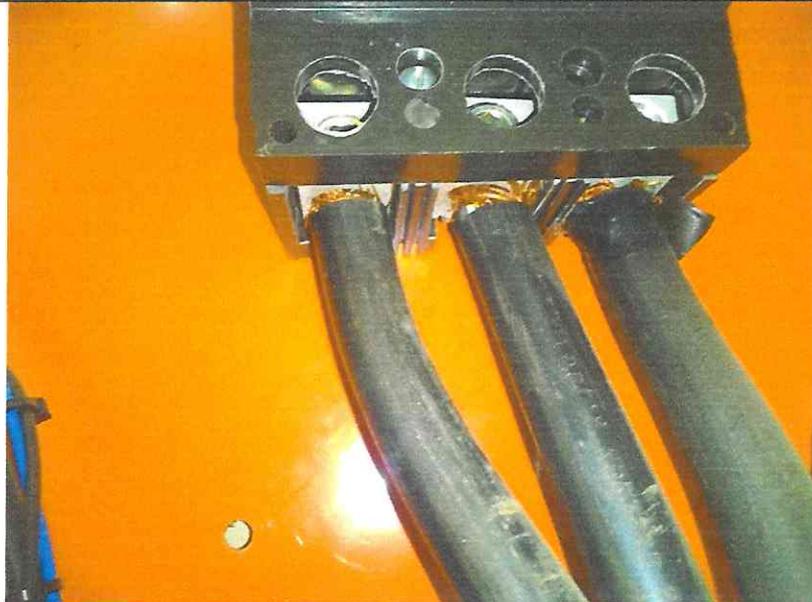
**QD RAI0 X 1 220/127V CELG**

- Cabos conectados sem terminal podendo gerar ponto quente.

- Colocar terminal nos cabos.

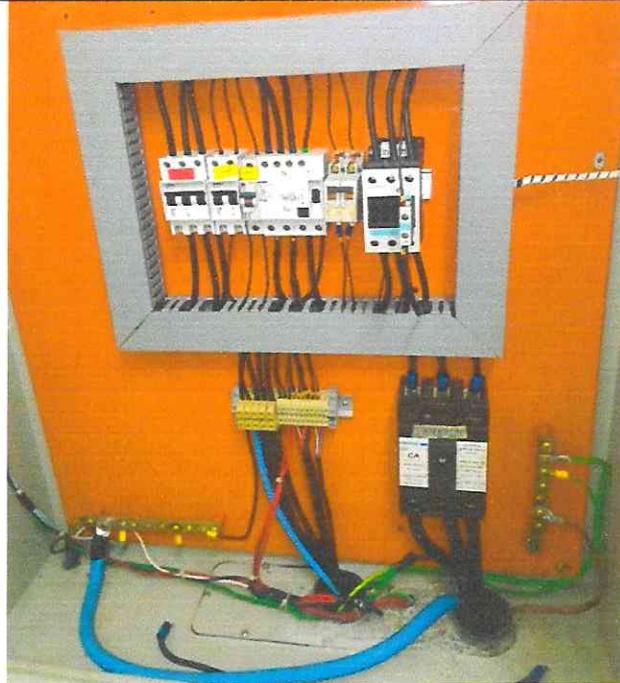
**QD RAIO X 2 220/127V CELG**

- Cabos conectados sem terminal podendo gerar ponto quente.

- Colocar terminal nos cabos.

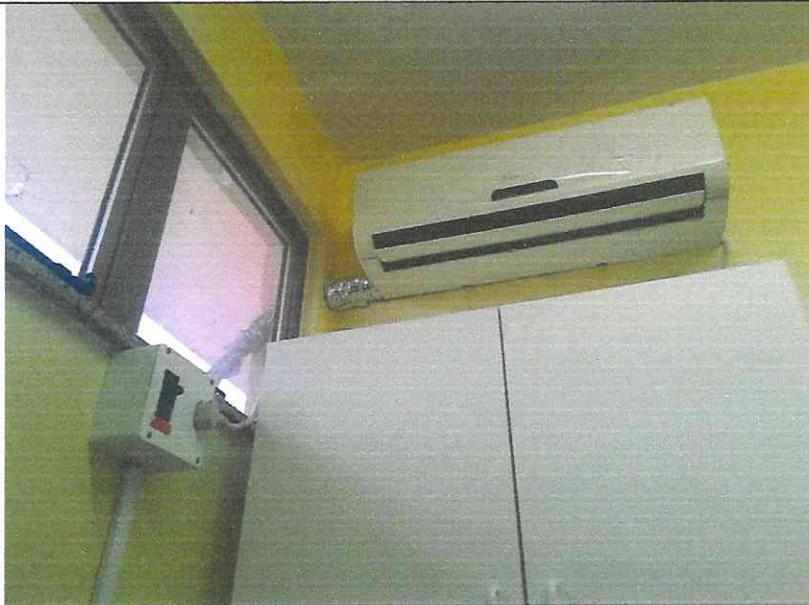
**DETALHE LIGAÇÃO DE AR CONDICIONADO DO QD C-30**

- O quadro encontra-se superlotado.

- Substituir a caixa do quadro para uma caixa maior para alocar corretamente todos os elementos.

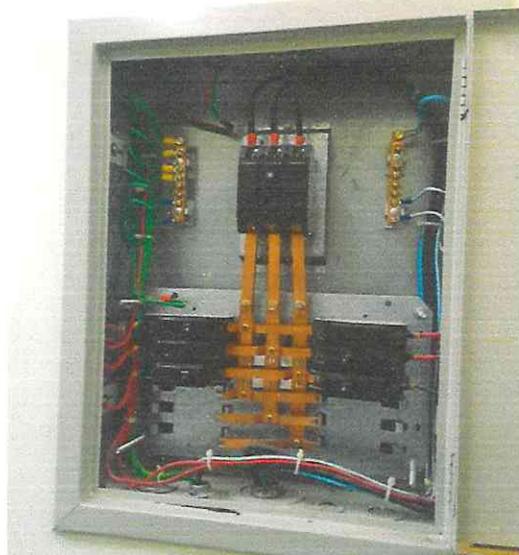
**QD SALA 105 (127V/220V)**

- Quadro não existente no diagrama unifilar original.

- Acrescentar o diagrama unifilar atualizado ao quadro.

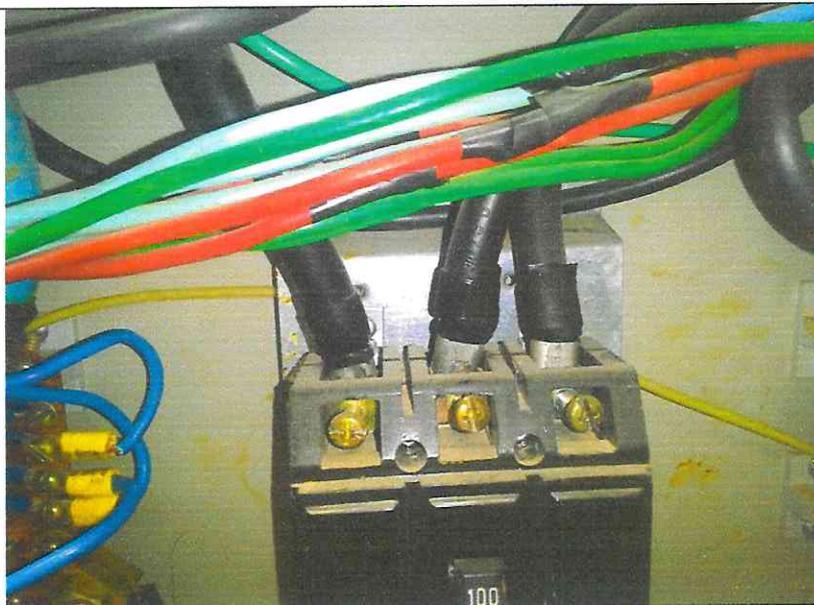
**QD BLOCO B 380/220V CELG**

- A conexão na entrada do disjuntor geral está com mau contato, houve faiscamento quando se tentou medir a corrente.

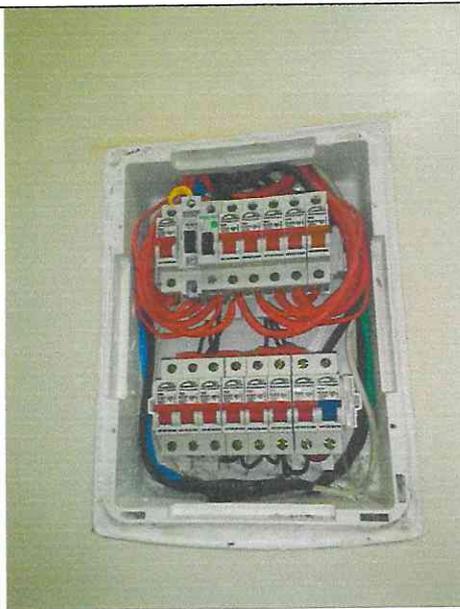
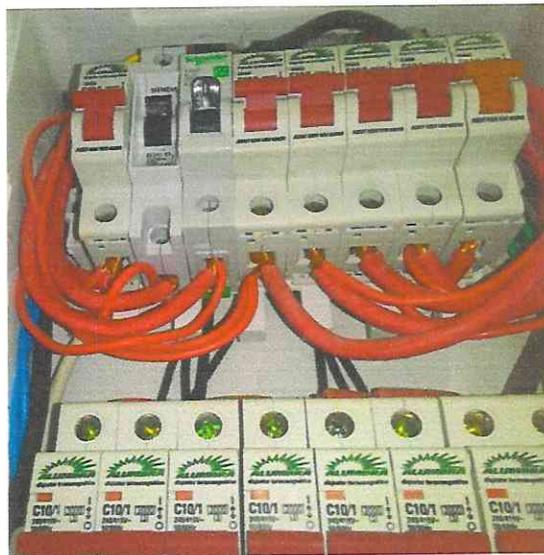
**QD ANEXO "B" 380/220V**

- Alimentação dos disjuntores parciais feita de maneira incorreta.
- Falta de terminais nos cabos.
- Quadro não existente no diagrama unifilar original, aumento de salas.

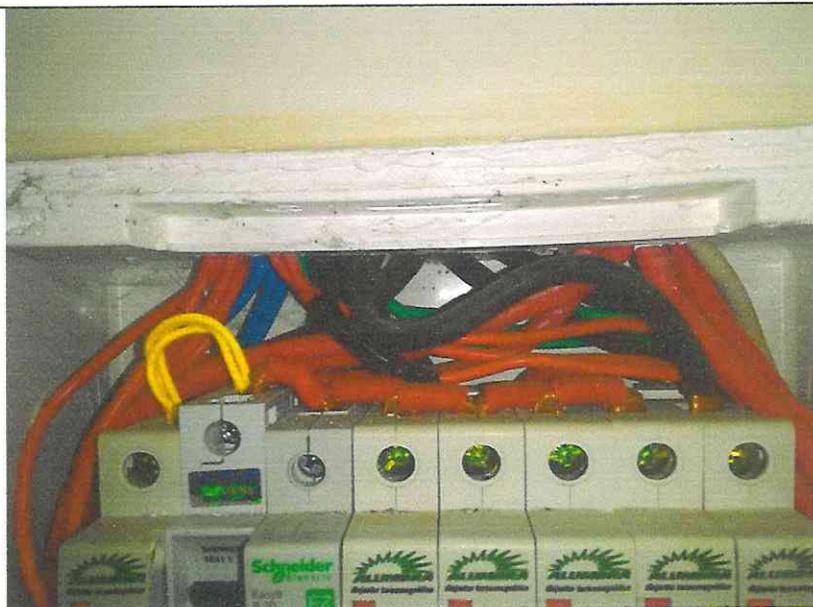
**QD ANEXO "B" 380/220V**

- Alimentação dos disjuntores parciais feita de maneira incorreta.
- Falta de terminais nos cabos

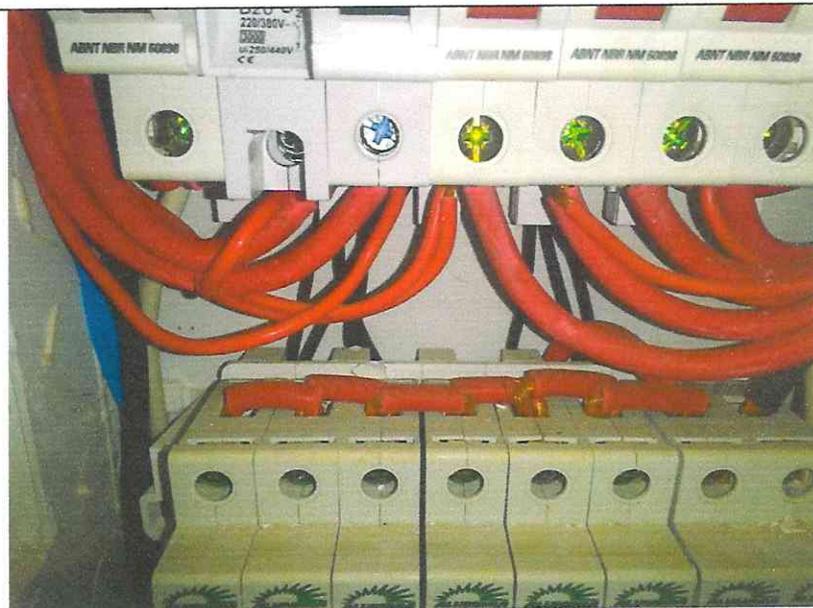
**QD ANEXO "B" 380/220V**

- Alimentação dos disjuntores parciais feita de maneira incorreta.
- Falta de terminais nos cabos

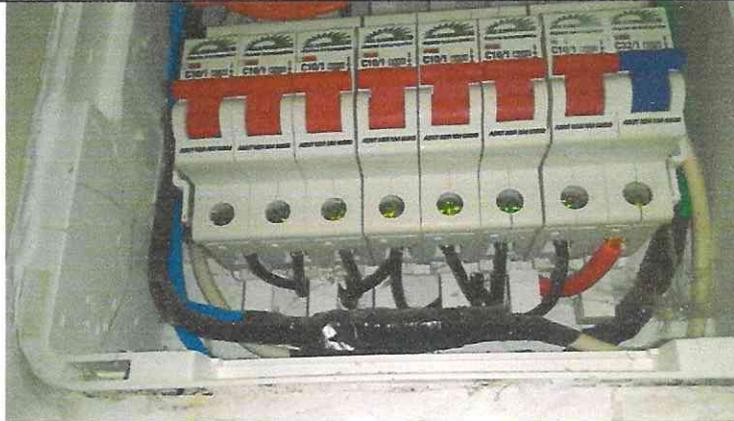
**QD ANEXO "B" 380/220V**

- Alimentação dos disjuntores parciais feita de maneira incorreta.
- Falta de terminais nos cabos

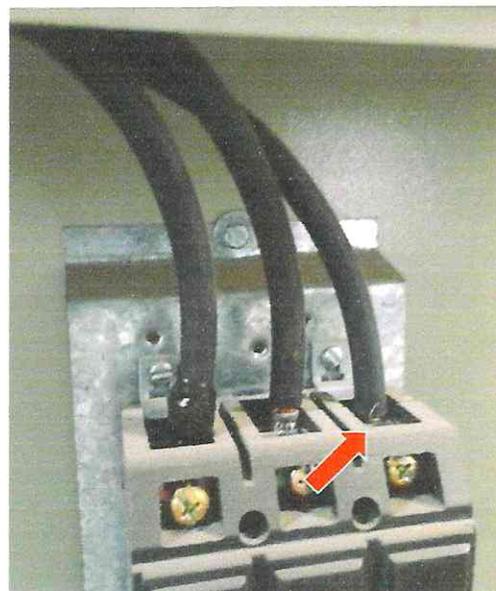
- Cabo de entrada do disjuntor está sem terminal.

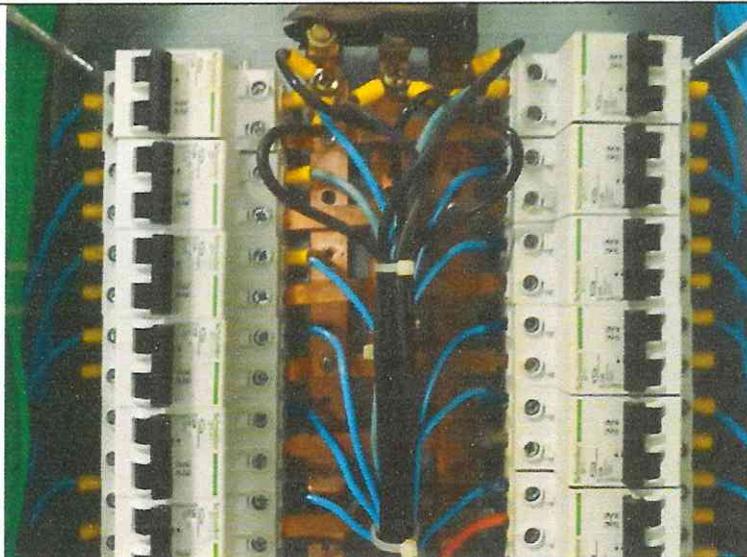
**QD BLOCO C PARCIAL 1**

- Quadro superlotado.
- Cabos de fase na cor azul.
- Barramento geral, de terra e de neutro não suportam a quantidade de elementos.

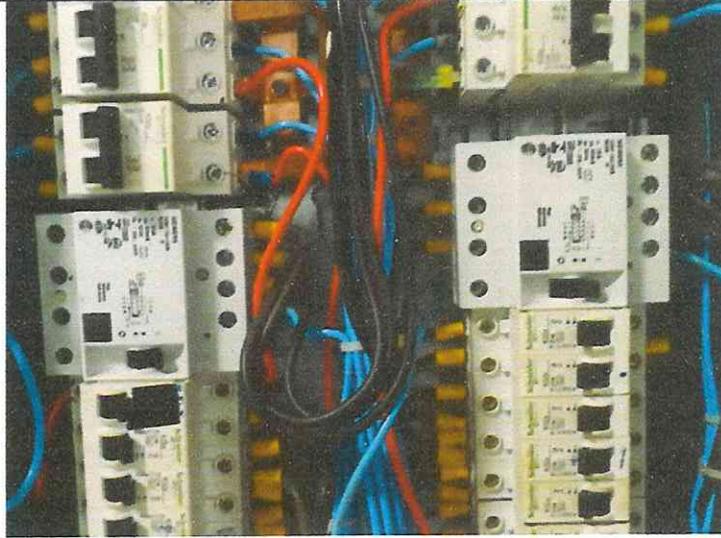
**QD BLOCO C PARCIAL 1**

- Quadro superlotado.
- Cabos de fase na cor azul.
- Barramento geral, de terra e de neutro não suportam a quantidade de elementos.

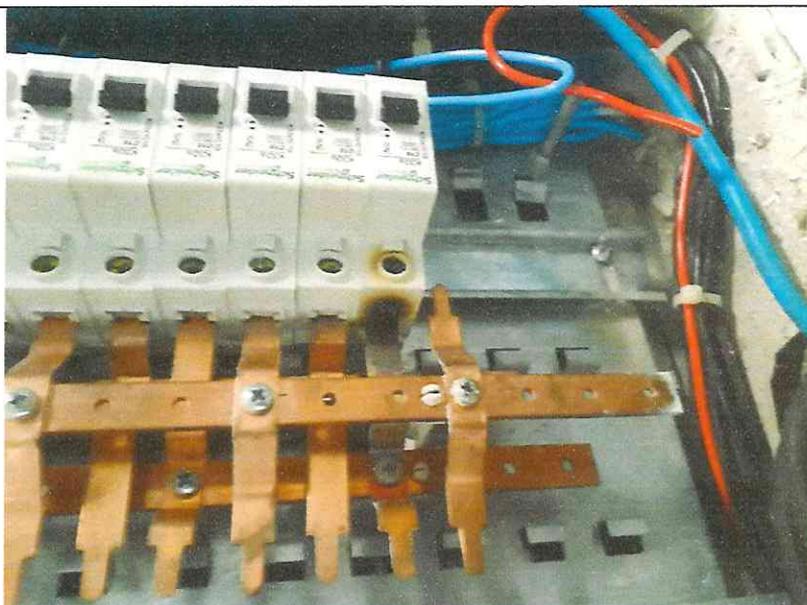
**QD BLOCO C PARCIAL 3**

- Ponto de curto circuito.

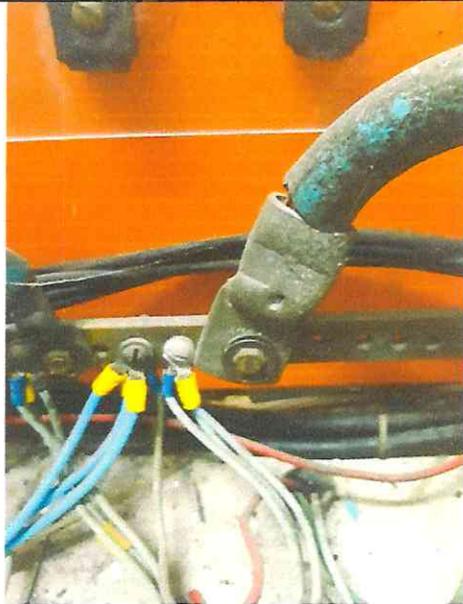
| <b>QD BLOCO D 380/220V CELG</b> | |

| <b>QD BLOCO D 380/220V CELG</b> | |
|---|--|
| <p>- Cabo de entrada de neutro com terminal de compressão inadequado, o terminal tem dimensão maior que o cabo, podendo causar aquecimento neste ponto.</p> | <p>- O terminal de compressão do neutro deve ser substituído para um de seção compatível com o cabo.</p> |

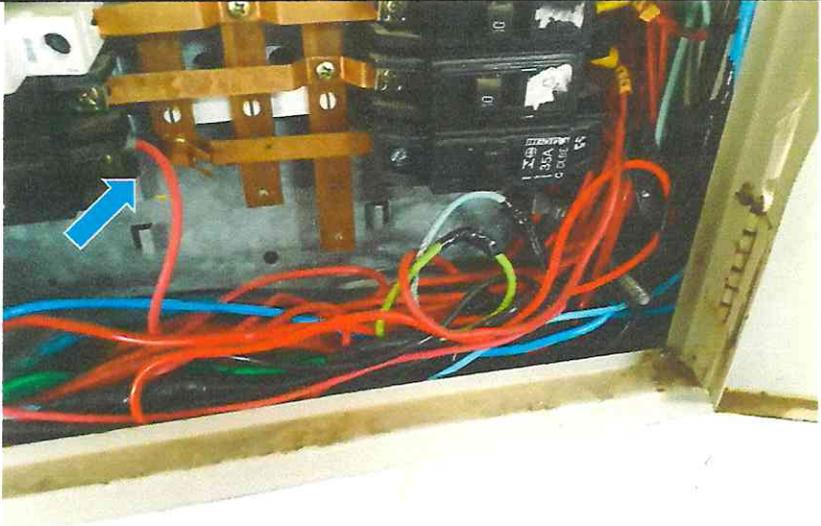
| QD COZINHA | |

| QD COZINHA | |
|--|--|
| <p>- Disjuntor não alimentado pelo barramento.</p> | <p>- Deve-se fazer a alimentação dos disjuntores parciais pelo barramento geral.</p> |

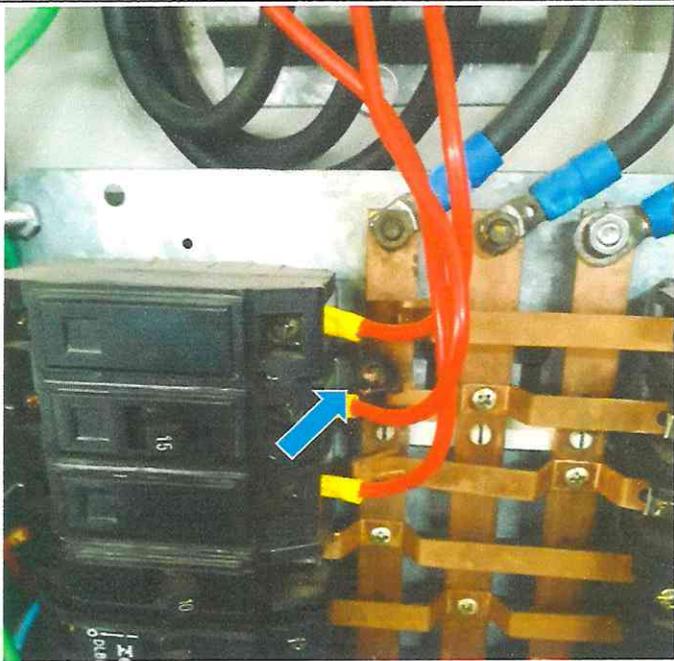
| <b>QD COZINHA</b> | |

| <b>QD COZINHA</b> | |
|---|---|
| <p>- Barramento com sinais de curto circuito, o disjuntor da foto não pode mais ser alimentado pelo barramento geral por este motivo.</p> | <p>- Trocar o barramento geral do quadro.</p> |

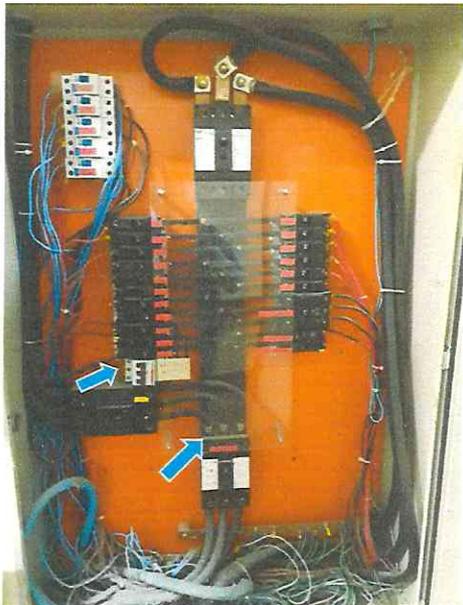
| <b>QD BLOCO E 380/220V CELG</b> | |

| <b>QD BLOCO E 380/220V CELG</b> | |
|---|--|
| <ul style="list-style-type: none"> <li>- Os disjuntor marcados não são alimentados diretamente pelo barramento geral.</li> <li>- Organização dos cabos</li> </ul> | <ul style="list-style-type: none"> <li>- Todos os disjuntores devem ser alimentados pelo barramento.</li> <li>- Deve-se organizar os cabos e fazer uma limpeza no quadro.</li> </ul> |

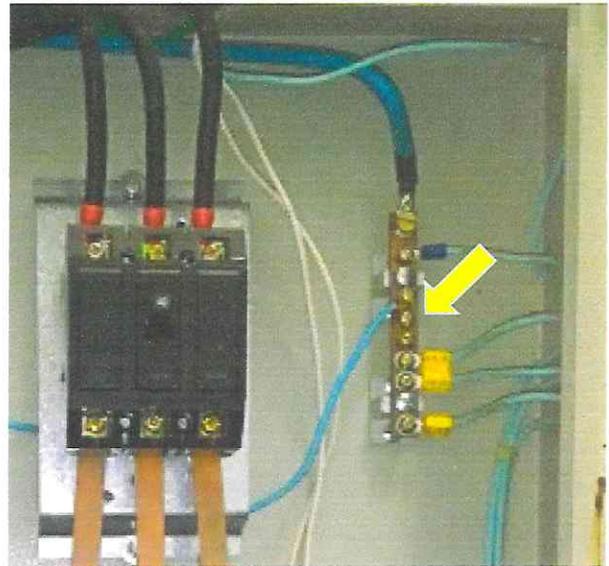
- Ligações de barramento de neutro sem terminais.

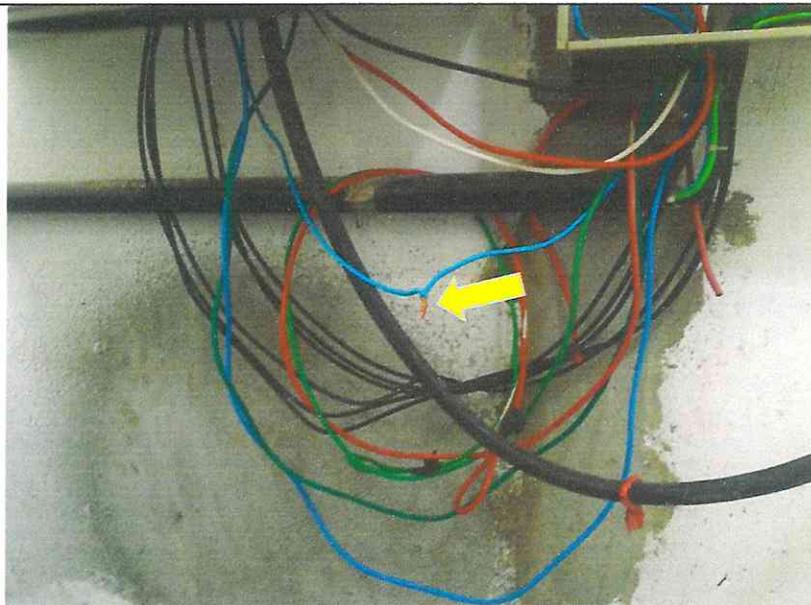
**QD AR 1 380/220V (cobertura)**

- Cabos conectados emendados sem uso de fita isolante.
- Cabos soltos, fora do eletroduto.

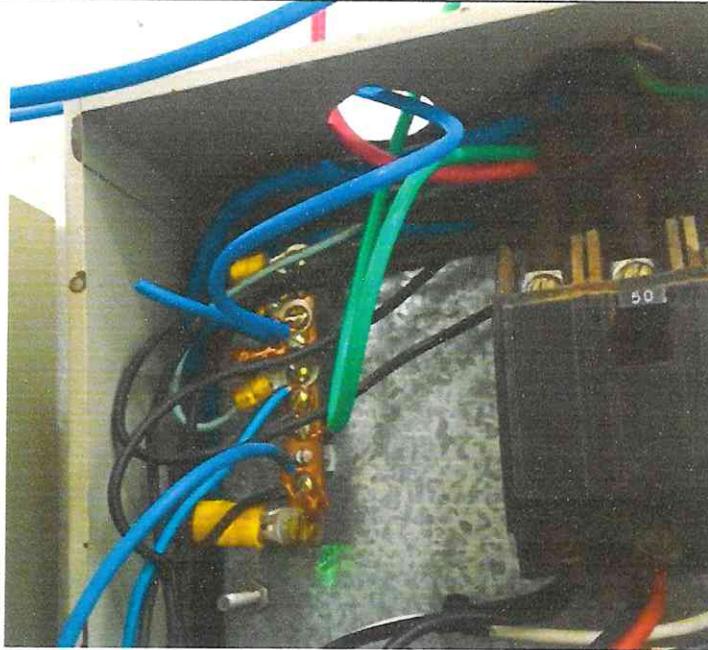
**QD AR 1 380/220V (cobertura)**

- Cabos ligados ao barramento de terra e neutro sem terminais.
- Cabos de aterramento ligados no barramento de terra.
- Barramento de terra e neutro subdimensionados.

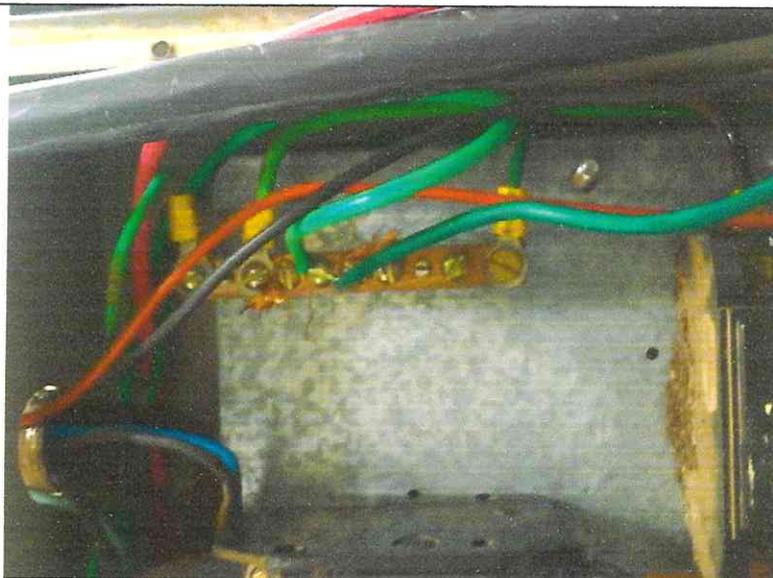
**QD AR 1 380/220V (cobertura)**

- Cabos ligados ao barramento de terra e neutro sem terminais.

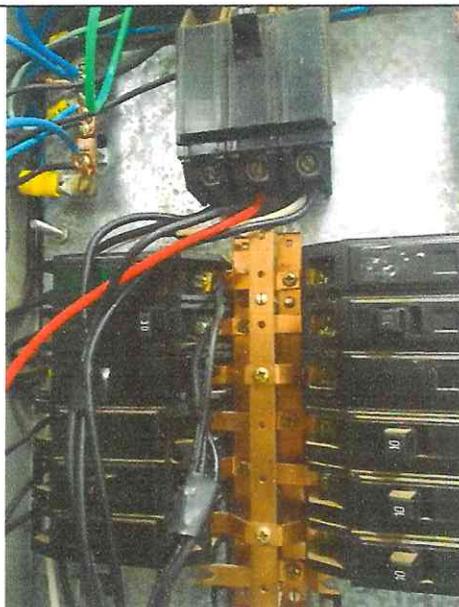
**QD AR 1 380/220V (cobertura)**

- Quadro sem proteção de contato nos barramentos energizados.
- Cabos ligados ao barramento de terra, neutro e no disjuntor sem terminais.
- Cabos de aterramento ligados no barramento de terra.
- Barramento de terra e neutro subdimensionados.

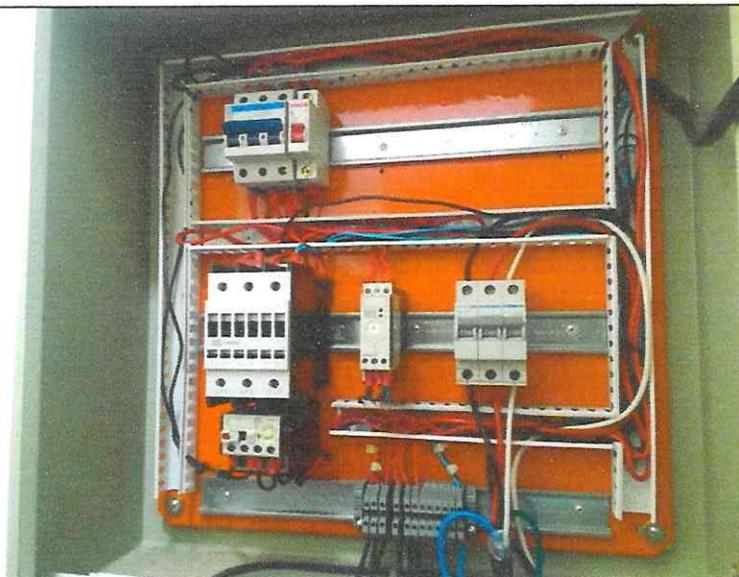
**QD AR 1 380/220V - COMANDO**

- Cabos desorganizados.
- Sem barramento de neutro

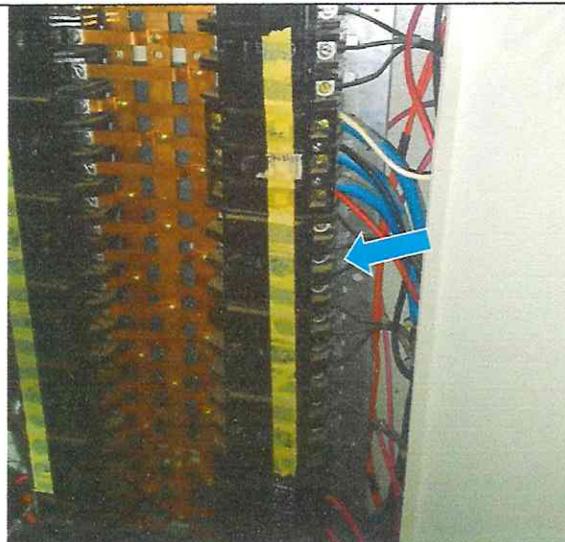
**QD AR 2 380/220V (cobertura)**

- Cabos de seção incompatível com a capacidade de corrente do disjuntor podendo ocasionar incêndios.
- Dois cabos ligados na saída de um mesmo dijsuntor.
- Cabos de fase com cor azul e sem terminal.

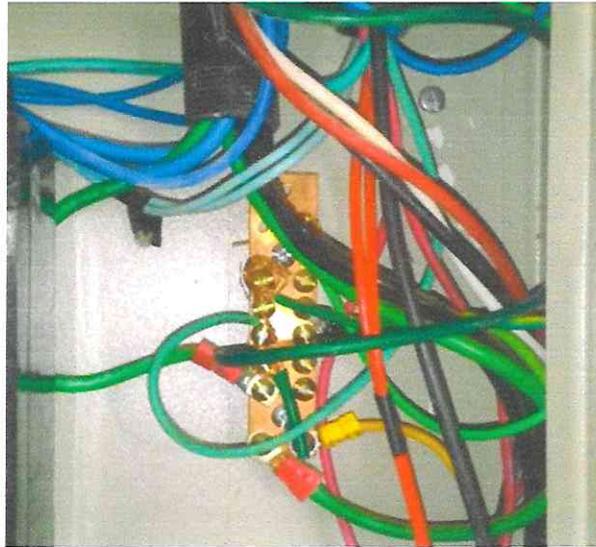
**QD AR 2 380/220V (cobertura)**

- Cabos ligados ao barramento de terra e neutro sem terminais.

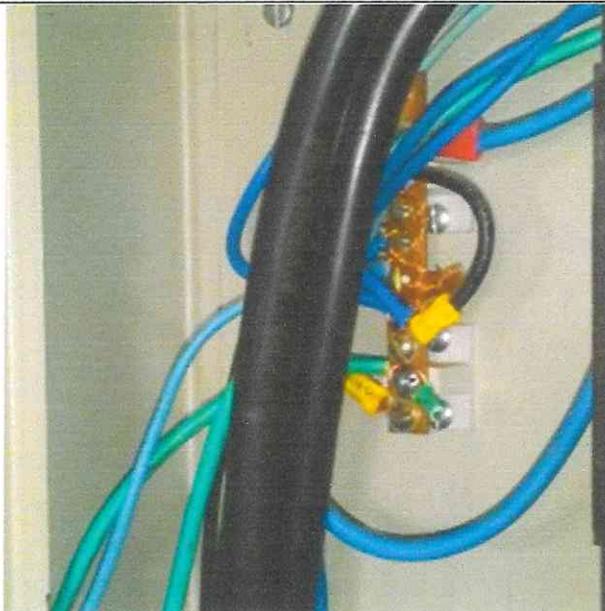
**QD AR 2 380/220V (cobertura)**

- Cabos ligados ao barramento de terra e neutro sem terminais.

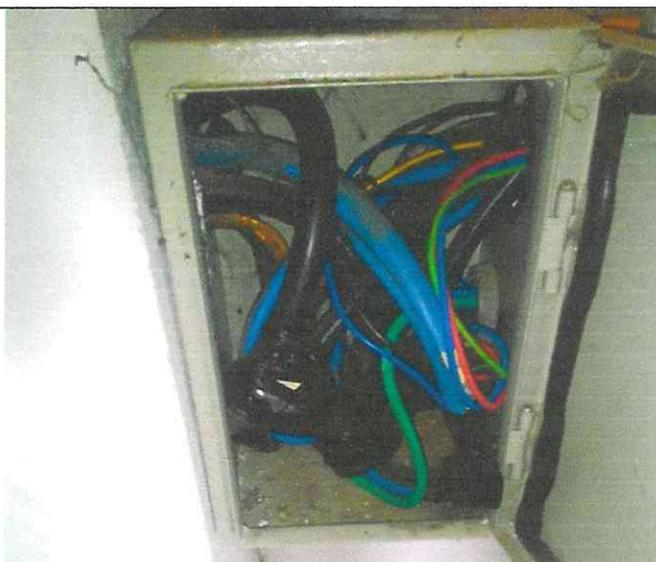
**DETALHE - QD AR 2 380/220V (cobertura) – CAIXA DE PASSAGEM**

- Cabos derivados fora do barramento de neutro.

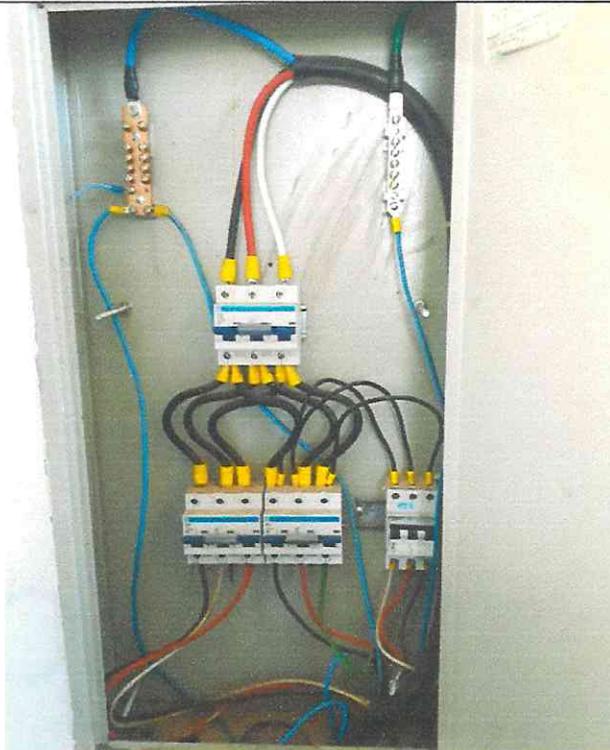
**QD COMPRESSOR**

- Quadro sem barramento de fases. Existem 2 cabos por borne do disjuntor, a ligação está incorreta.
- Cabo terra conectado com cabo azul.

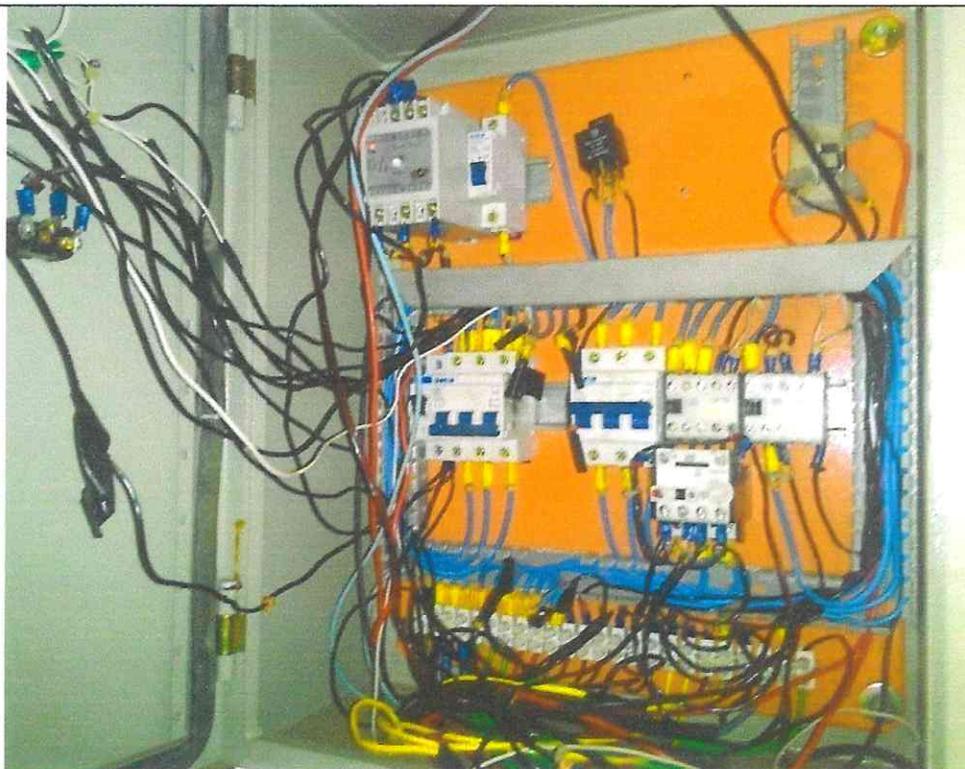
**QD BOMBAS**

- Quadro desorganizado, cabos soltos e fora da canaleta.
- Não possui barramento de terra e neutro.

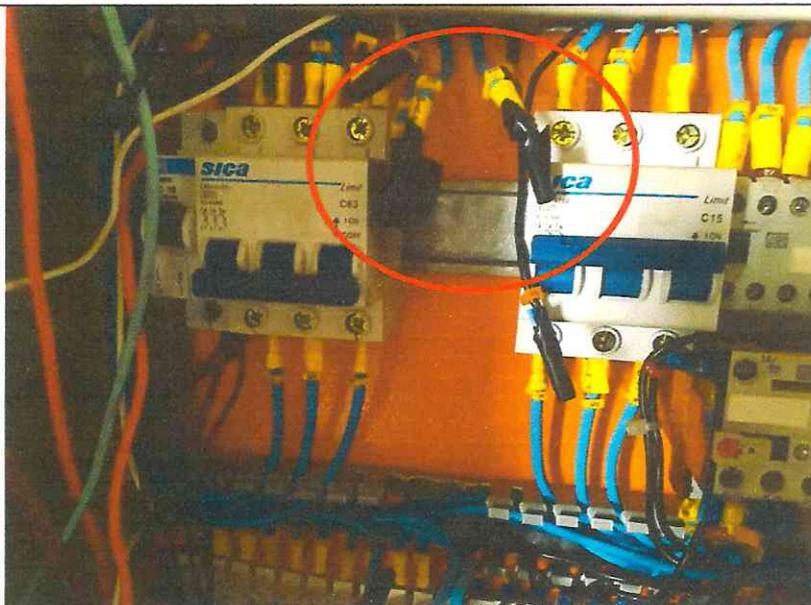
### QD BOMBAS

- Cabos das fases na cor azul
- Cabos sem conexões soltos no quadro.

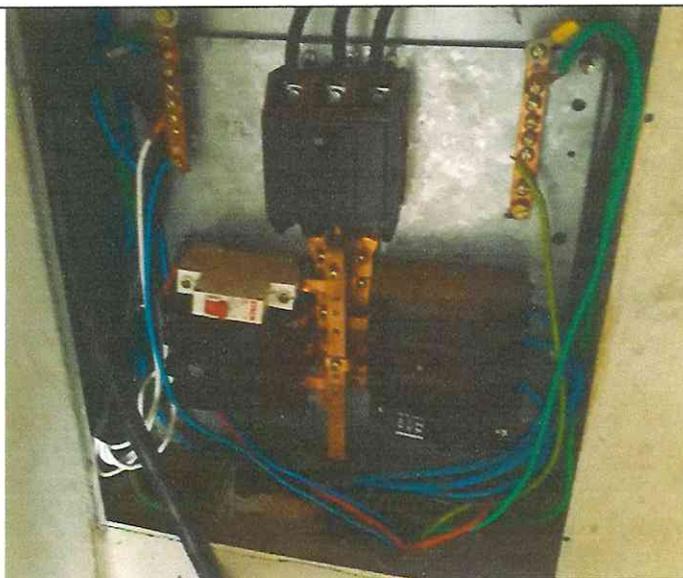
### QD INCÊNDIO

- Cabos conectados nos barramentos sem terminais.
- Ligação de cabo de cor branca no barramento de neutro.
- Barramento energizado sem proteção.
- Quadro está sem porta

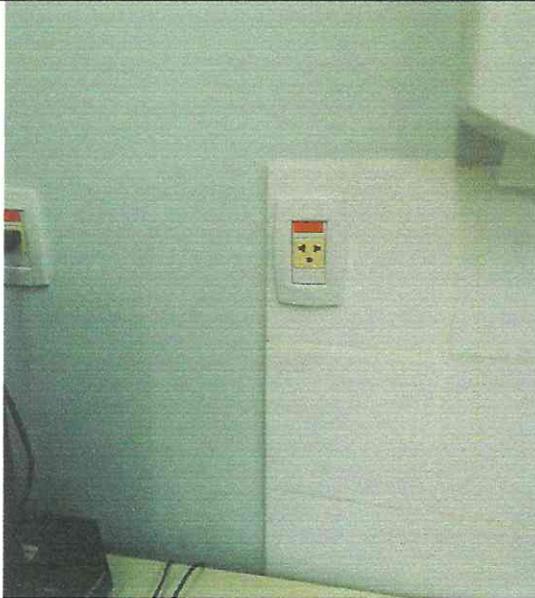
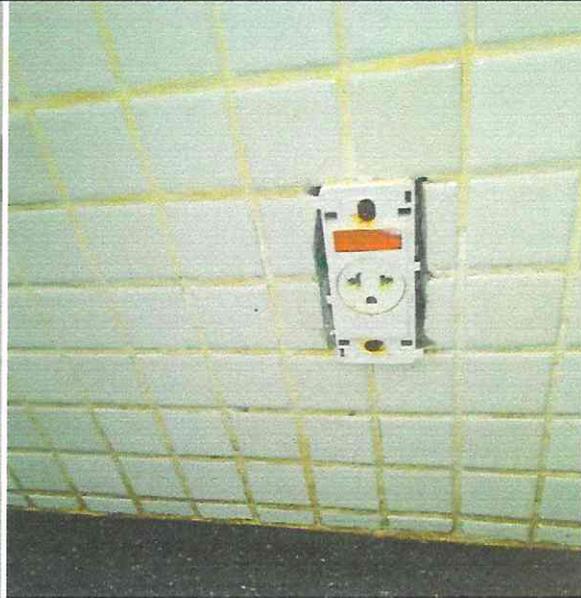
**DETALHE TOMADAS**

- Tomadas modelo antigo.

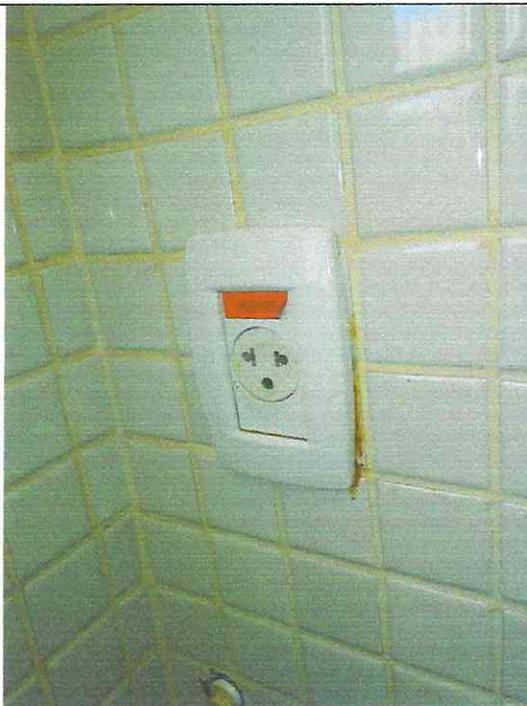
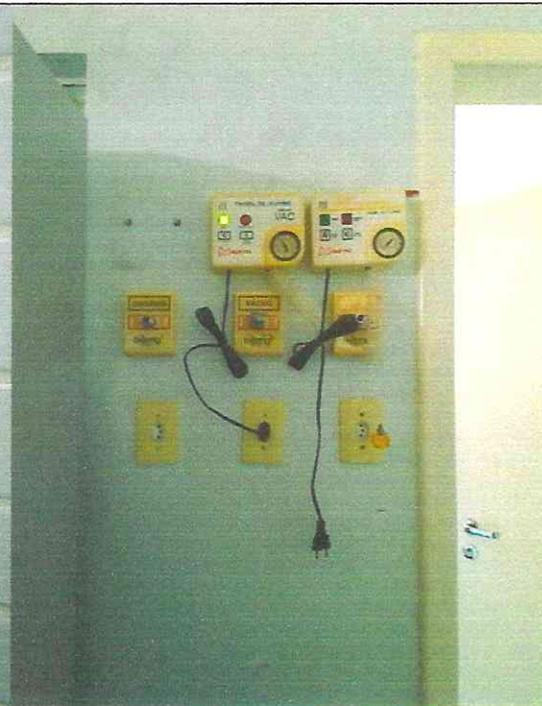
**DETALHE TOMADAS**

- Tomadas modelo antigo.
