**RELATÓRIO TÉCNICO  
DAS INSTALAÇÕES ELÉTRICAS**

**HUAPA  
APARECIDA DE GOIÂNIA-GOIÁS**

## **1. OBJETIVO**

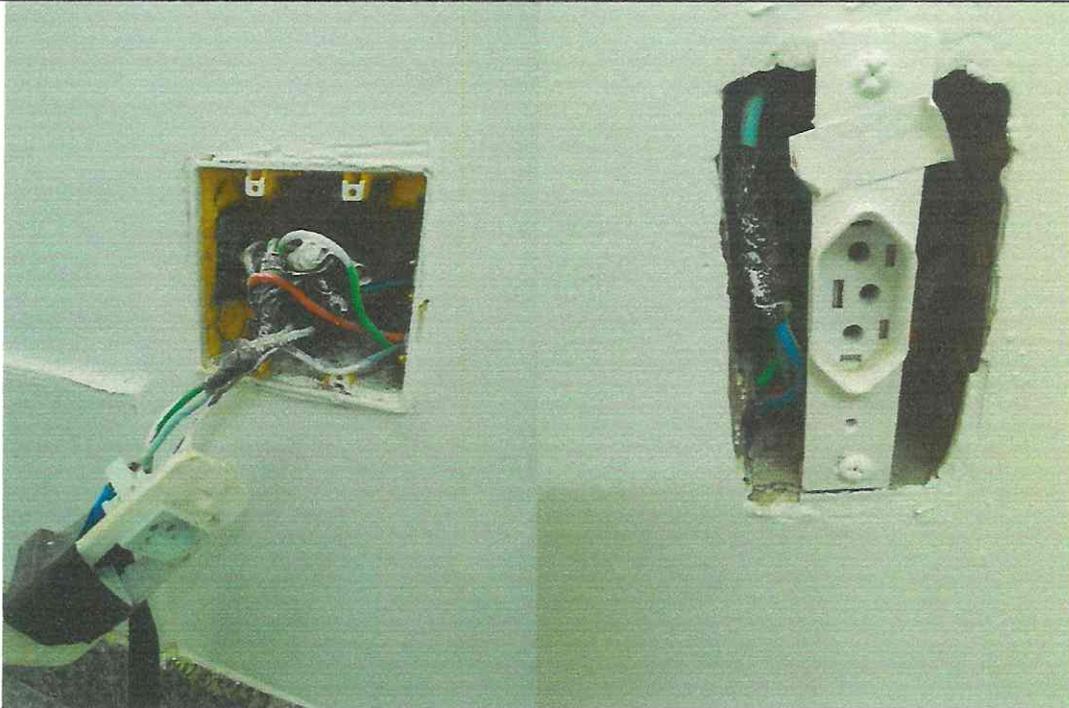
**DETALHE TOMADAS**

- Tomadas sem placas.

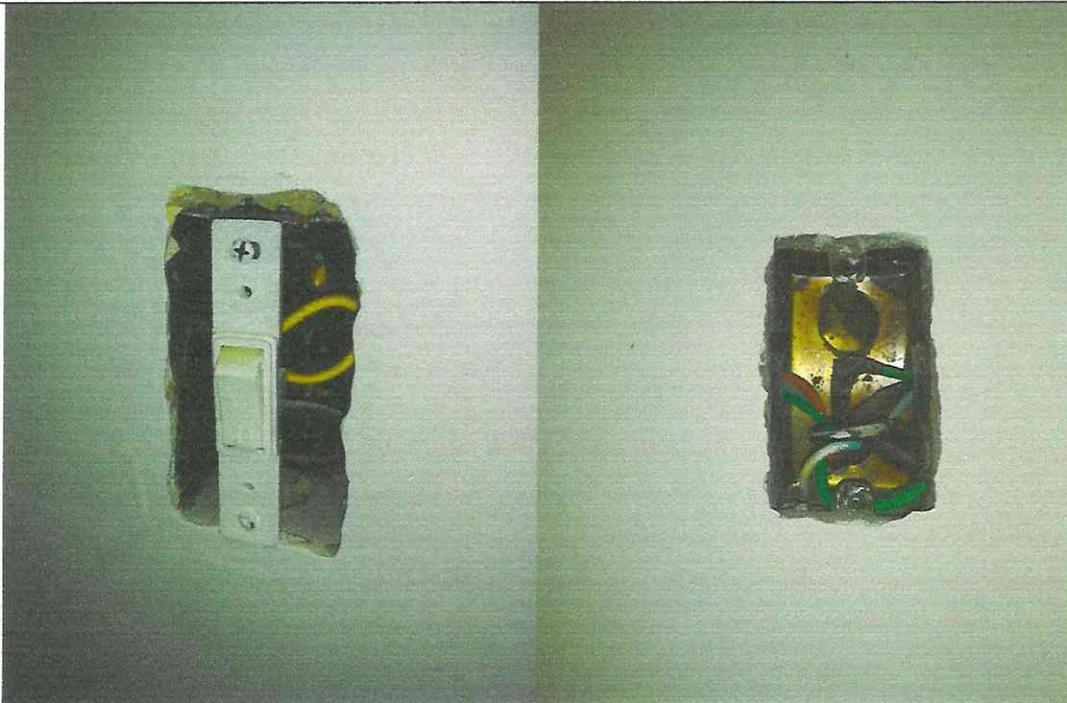
**DETALHE TOMADAS**

- Interruptor e caixa de passagem sem placas.

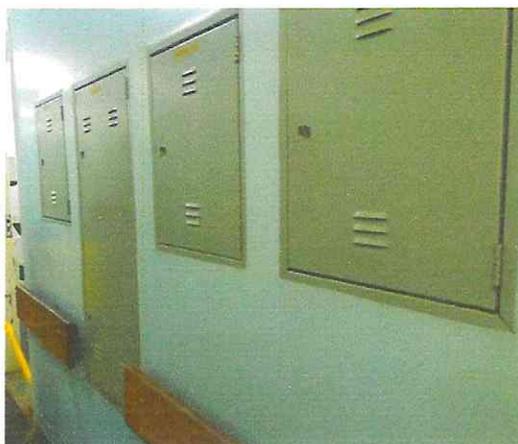
Detalhe dos quadros, fecho permitem o acesso voluntário do público, sem placas de sinalização indicando risco de choque elétrico

4. Manter instalados adesivos ou plaquetas de alerta, quanto o risco de eletricidade e tensão de trabalho em todos os painéis de luz e força em geral, contendo os dizeres “Perigo Eletricidade – Acesso somente para pessoas Autorizadas” entre outros.
