**RELATÓRIO TÉCNICO  
DAS INSTALAÇÕES ELÉTRICAS**

**HUAPA  
APARECIDA DE GOIÂNIA-GOIÁS**

## **1. OBJETIVO**

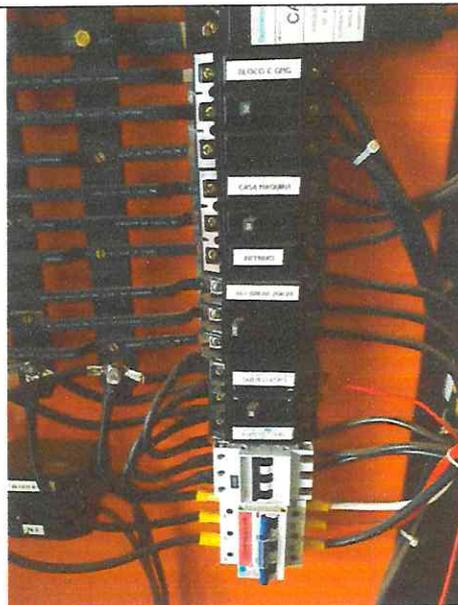
**QGBT QGBT – 1ª coluna**

- O cabo na saída do disjuntor indicado pela seta possui bitola errada com capacidade de condução de corrente inferior a necessária pela NBR 5410.

- Deve-se substituir o cabo afim de atender as norma vigentes.

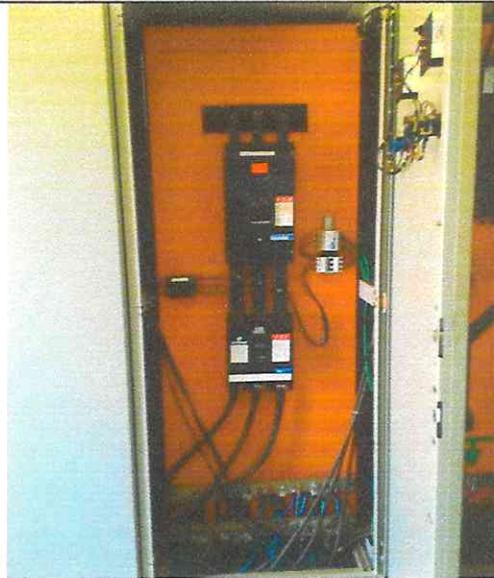
**QGBT – 2ª coluna**

Não foram encontradas irregularidades.

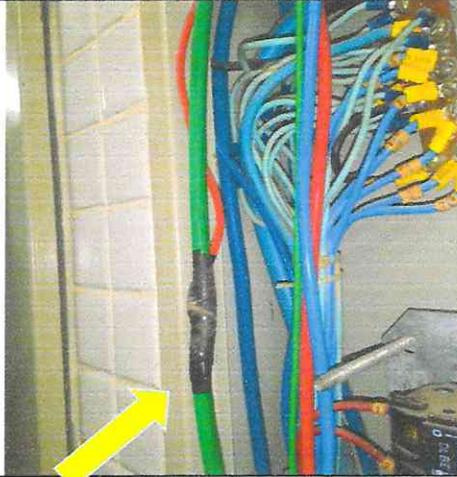
**QD BLOCO A 380/220 CELG**

- O barramento de neutro encontra-se superlotado.
- O cabo de aterramento foi derivado fora do barramento e com cabo de cor não compatível com a NBR 5410/2004.

- As dimensões do barramento de neutro deve ser aumentado afim de ter uma conexão por cabo, retirando-se cabos conectados em um mesmo ponto.
- O cabo derivado deve sair do barramento de terra e não "sangrando" o cabo, a cor do cabo de aterramento deve ser verde conforme NBR5410/2004.

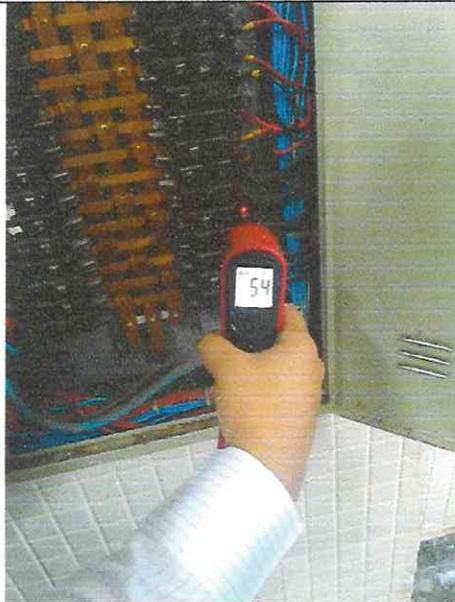
**QD BLOCO A 380/220 CELG**

- Ponto de aquecimento no quadro.

- Todas as conexões devem ser conferidas e reapertadas, afim de diminuir pontos quentes.

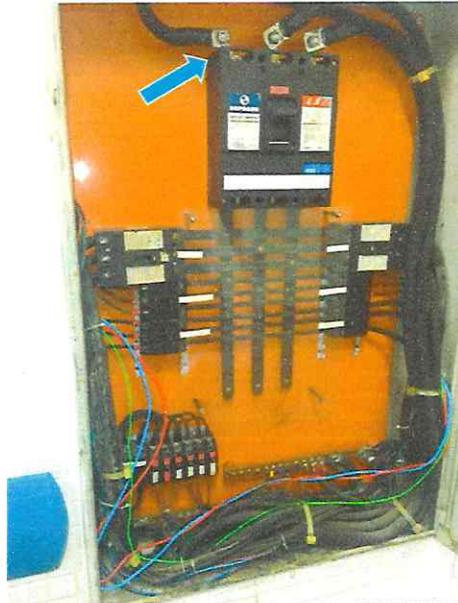
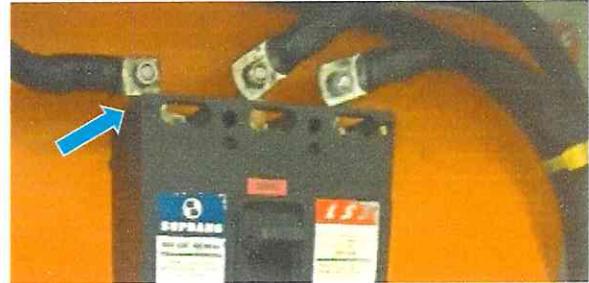
**QD BLOCO A 220/127V GMG E CELG**

- O barramento na entrada do dijsuntor geral com dimensões inadequadas.
- Conexões de cabos sem terminais

- Deve-se trocar o barramento na entrada do disjuntor geral.
- Deve-se colocar os terminais adequados nas entradas dos disjuntores, conforme estabelece a norma NBR5410/2004.

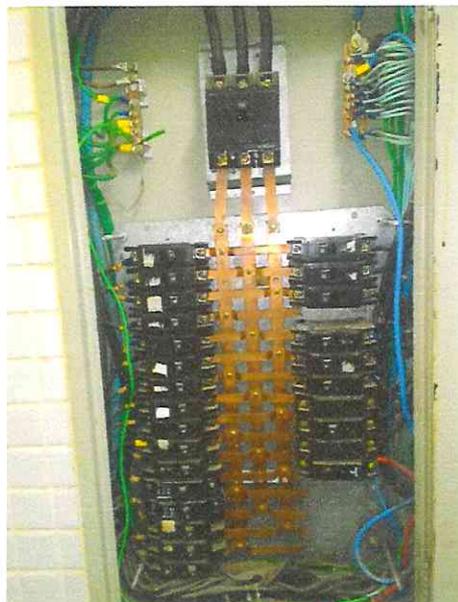
**QD BLOCO A 380/220V GMG**

- O barramento de neutro encontra-se superlotado e com conexões de cabos sem terminais.

- As dimensões do barramento de neutro deve ser aumentado afim de ter uma conexão por cabo, retirando cabos conectados em um mesmo ponto e devem ser colocados terminais nos cabos que não os possuem.

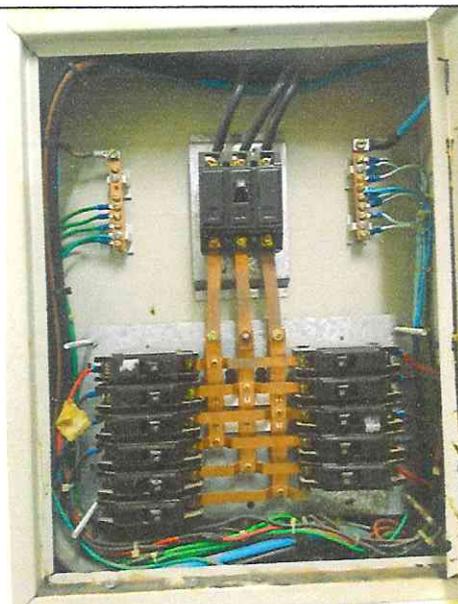
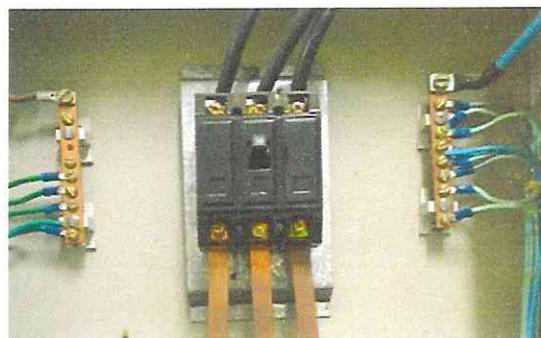
**QD BLOCO A 220/127V GMG E CELG**

- Ligações de barramento de terra e neutro sem terminais.  
- Cabos de entrada do disjuntor sem terminais.

- Colocar terminais em todos os cabos ligados aos barramentos de terra e neutro.  
- Deve-se colocar os terminais adequados nas entradas dos disjuntores, conforme estabelece a norma NBR5410/2004.

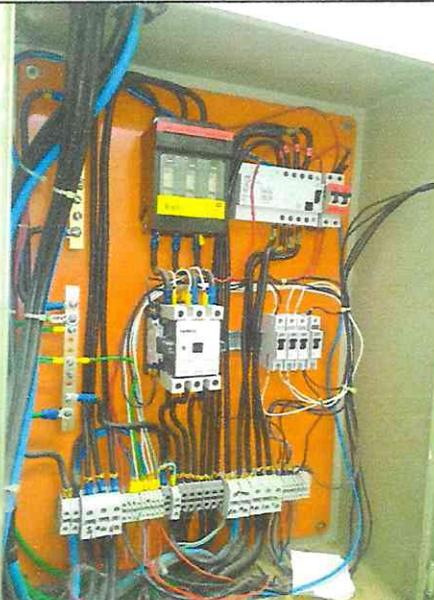
**QD TOMOGRAFIA 220/127V CELG**

- Quadro sem disjuntor de proteção geral, com proteção através de chave seccionadora.

- Acrescentar ao quadro um dijsuntor geral antes da chave seccionadora.

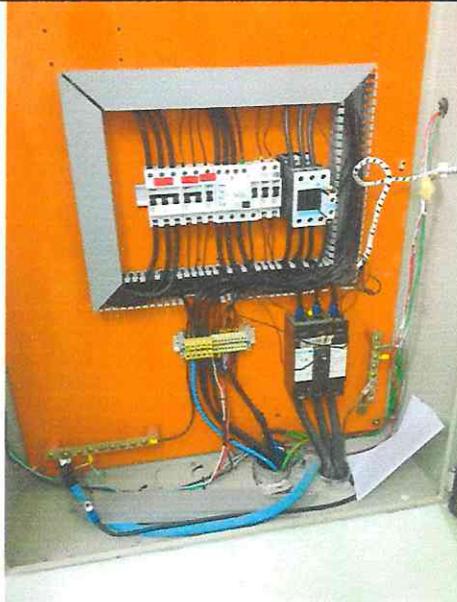
**QD RAI0 X 1 220/127V CELG**

- Cabos desorganizados e fora da canaleta.

- Organizar cabos.

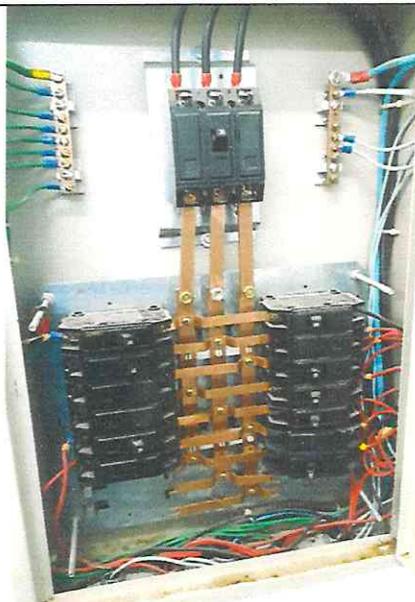
- Sem irregularidades.

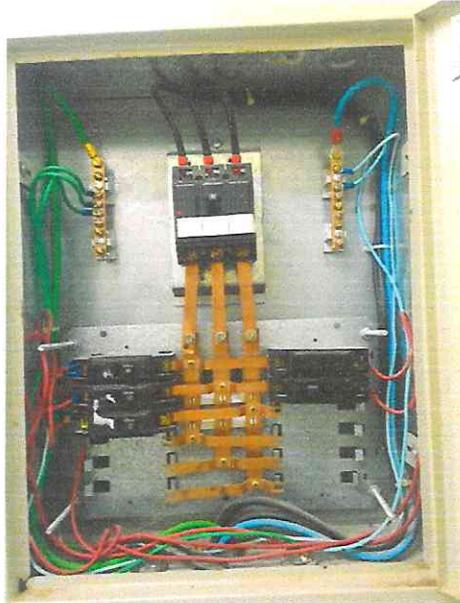
**QD ULTRASSOM 220/127V CELG**

- Sem irregularidades.

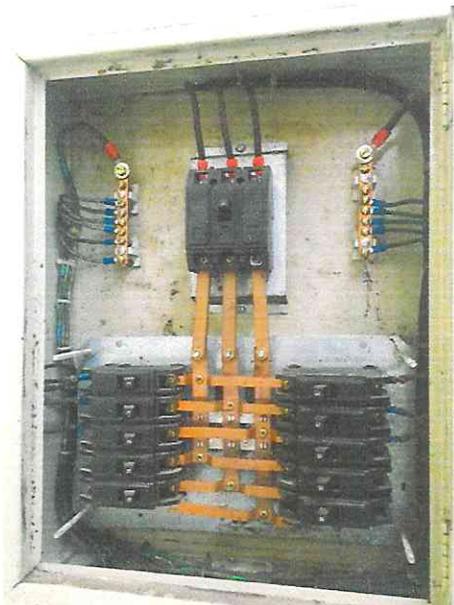
**QD C-30 (sala 108)**

- Quadro não existente no diagrama unifilar original.

- Substituir a caixa do quadro para uma caixa maior para alocar corretamente todos os elementos.

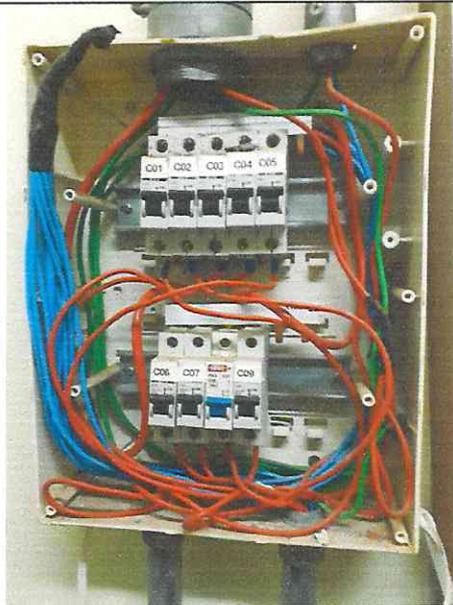
**QD SALA DE DIGITALIZAÇÃO**

- Quadro sem barramento de neutro e terra e superlotado.  
- Cabos desorganizados  
- Quadro não existente no diagrama unifilar original.

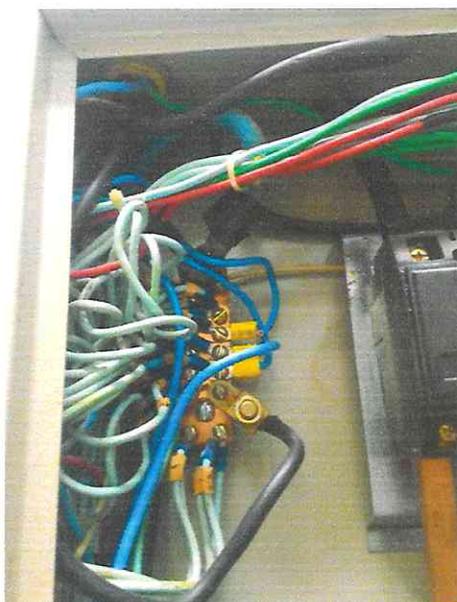
**QD BLOCO B 380/220V CELG**

- O barramento de neutro encontra-se superlotado e com conexões de cabos sem terminais.

- As dimensões do barramento de neutro devem ser aumentadas afim de ter uma conexão por cabo, retirando cabos conectados em um mesmo ponto e devem ser colocados terminais nos cabos que não os possuem.

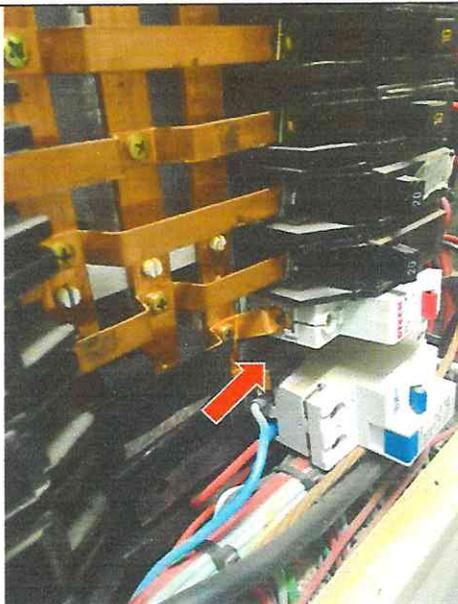
**QD BLOCO B 380/220V CELG**

- Barramento que alimenta o disjuntor marcado está torcido, podendo ocasionar ponto de aquecimento e mau contato.

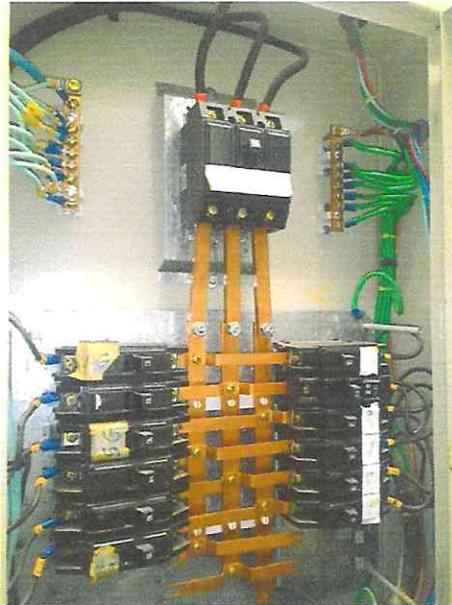
- Sem irregularidades

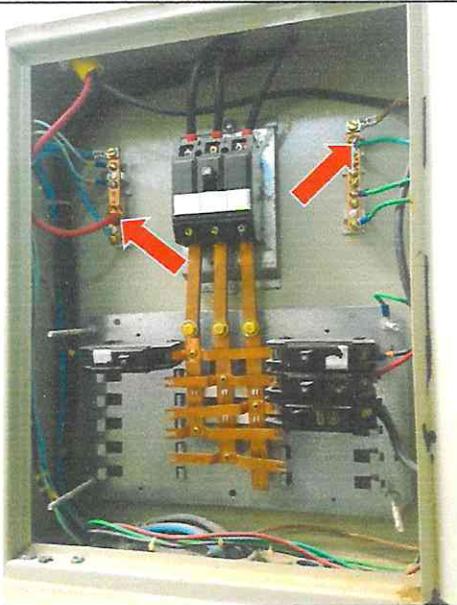
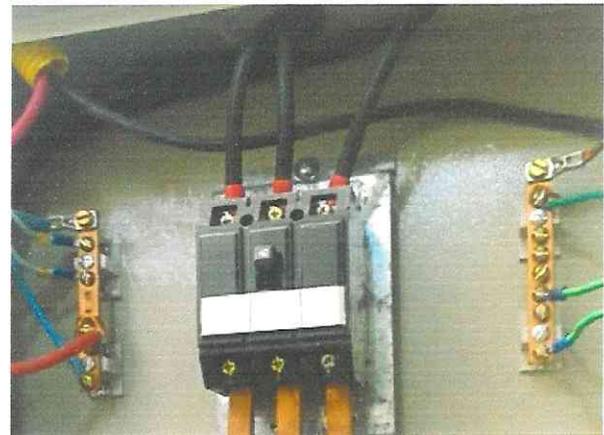
**QD BLOCO B 220/127 GMG**

- Foi ligado um cabo vermelho no barramento de neutro sem terminal.
- Cabo ligado ao barramento de terra sem terminal.

- Os cabos de neutro devem obrigatoriamente ser na cor azul conforme norma NBR5410/2004.
- Todas conexões em barramentos devem ter terminais.

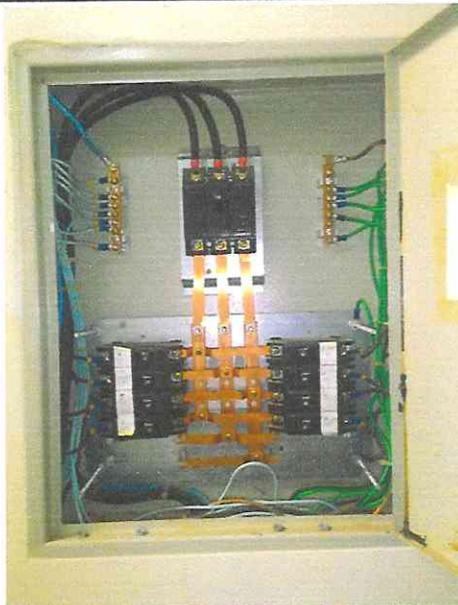
- Sem irregularidades.

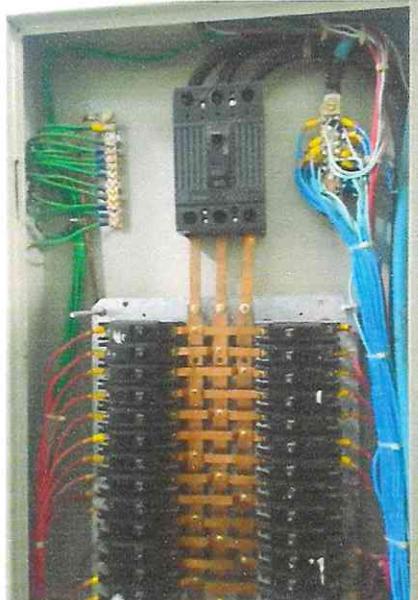
- O barramento de neutro encontra-se superlotado e com conexões de cabos sem terminais.

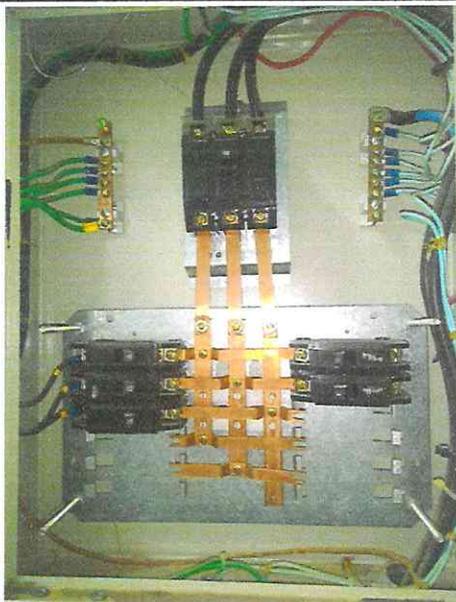
- Sem irregularidades.

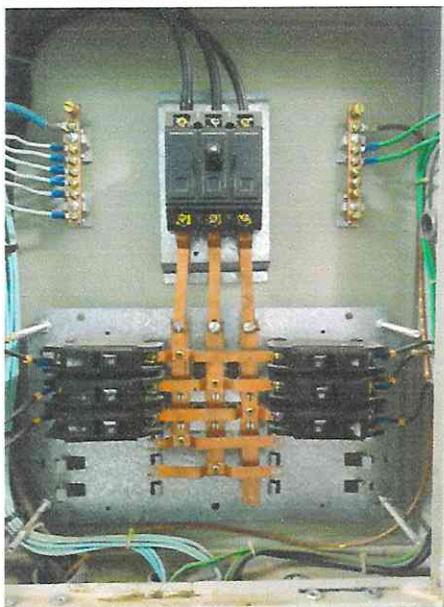
- Cabo de entrada do disjuntor está sem terminal.

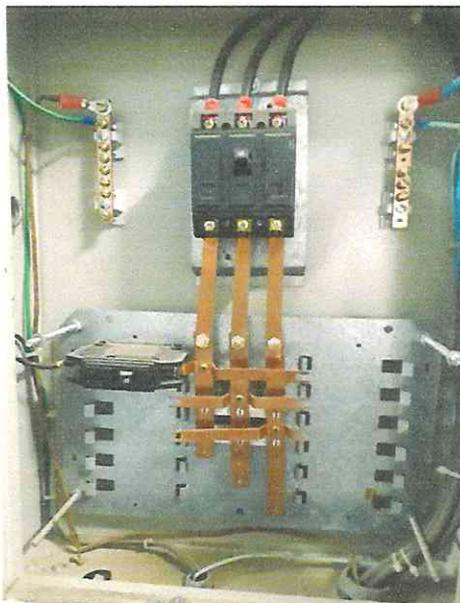
- Sem irregularidades

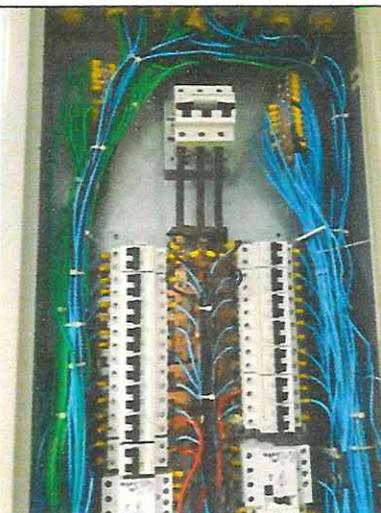
**QD BLOCO C PARCIAL 1**

- Quadro superlotado.
- Cabos de fase na cor azul, dificuldade de identificar a fase e o neutro no circuito terminal.
- Barramento geral, de terra e de neutro não suportam a quantidade de elementos.
- Quadro não existente no diagrama unifilar original.

- Refazer o projeto do quadro e confeccionar um novo quadro com capacidade de elementos compatível com a existente.
- Os cabos azuis somente deverão ser usados para cabos de neutro, cabos de fase devem ser substituídos de acordo com a NBR 5410/2004.
- Acrescentar o diagrama unifilar atualizado ao quadro.

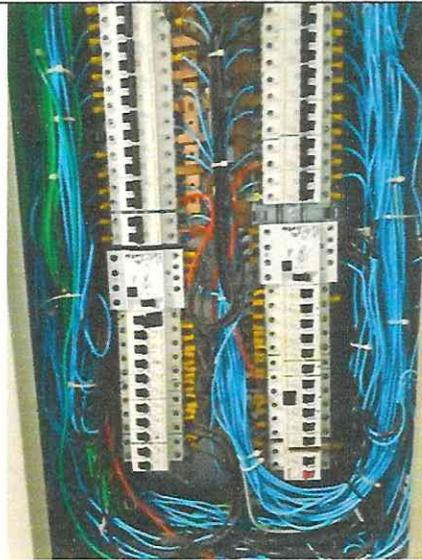
**QD BLOCO C PARCIAL 1**

- Quadro superlotado.
- Cabos de fase na cor azul.
- Barramento geral, de terra e de neutro não suportam a quantidade de elementos.

- Refazer o projeto do quadro e confeccionar um novo quadro com capacidade de elementos compatível com a existente.
- Os cabos azuis somente deverão ser usados para cabos de neutro, cabos de fase devem ser substituídos de acordo com a NBR 5410/2004.

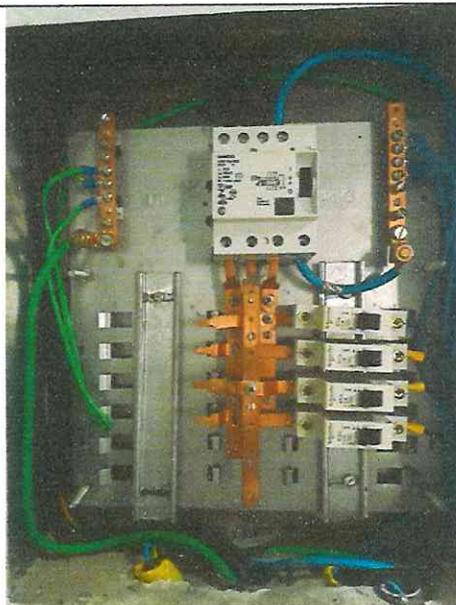
**QD BLOCO C PARCIAL 2**

- Quadro não existente no diagrama unifilar original.

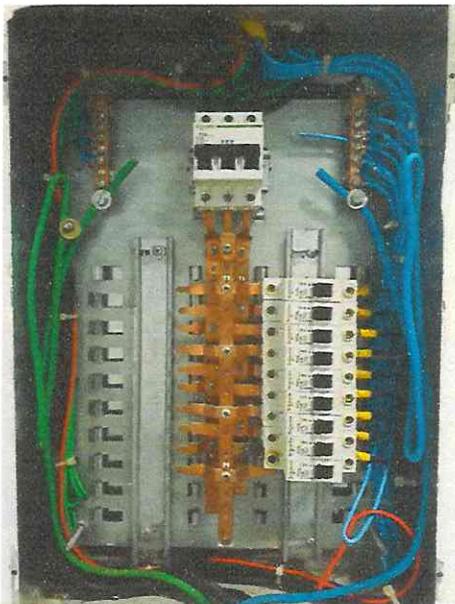
- Ligação nos barramentos de terra e neutro sem terminal.
- Quadro não existente no diagrama unifilar original.

- Colocar terminal em todos os cabos.
- Acrescentar o diagrama unifilar atualizado ao quadro.

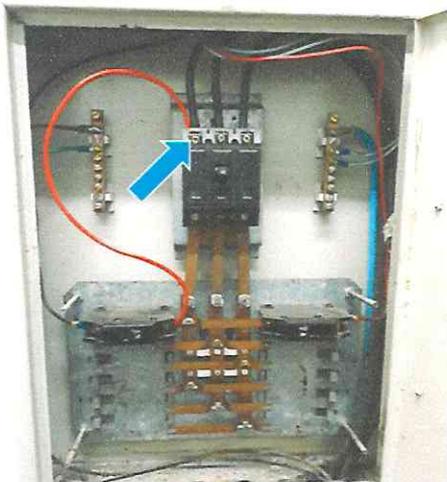
| <b>QD BLOCO D 380/220V GMG</b> | |

| <b>QD BLOCO D 380/220V GMG</b> | |
|---|---|
| <p>- O disjuntor parcial é alimentado por um cabo que vem da entrada do disjuntor geral ao invés do barramento, fazendo com que ele não seja desarmegizado quando de seccionar o disjuntor geral.</p> | <p>- O disjuntor parcial deve ser alimentado pelo barramento na saída do disjuntor geral.</p> |

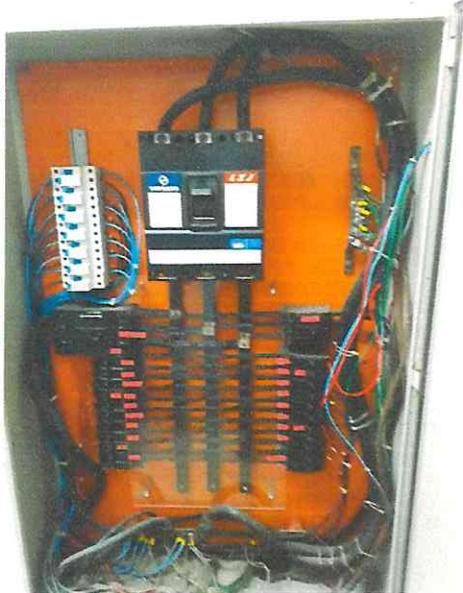
| <b>QD BLOCO D 380/220V CELG</b> | |

| <b>QD BLOCO D 380/220V CELG</b> | |
|---|--|
| <p>- Cabo de entrada de neutro com terminal de compressão inadequado, o terminal tem dimensão maior que o cabo, podendo causar aquecimento neste ponto.</p> | <p>- O terminal de compressão do neutro deve ser substituído para um de seção compatível com o cabo.</p> |

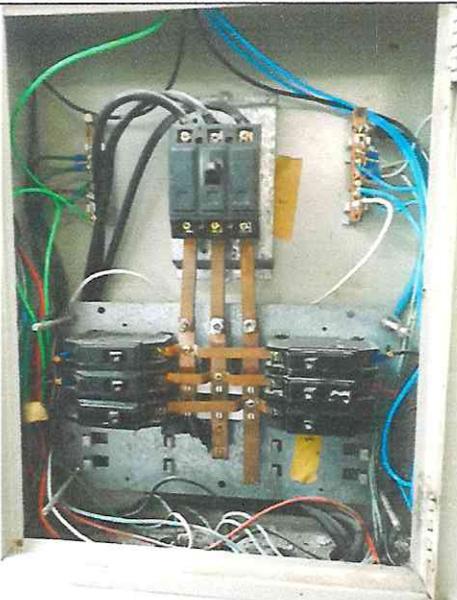
**QD BLOCO D 220/127V GMG E NO-BREAK**

- Cabos estão soltos no quadro.

- Organizar os cabos internos ao quadro formando chicotes.

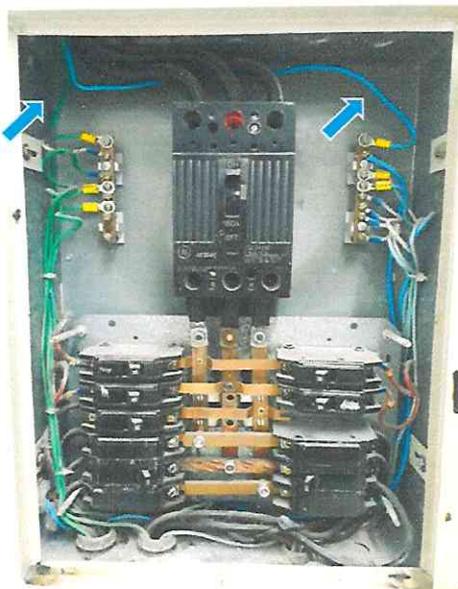
**QD AUTOCLAVES**

- Quadro com poeira e sujeira.  
- Cabo de neutro e terra incompatível com o dimensionamento do cabo de fase, podendo provocar super-aquecimento do cabo

- Fazer limpeza no quadro.  
Trocar cabo neutro e terra para #25mm<sup>2</sup> conforme norma NBR5410/2004, mantendo as cores normatizadas.

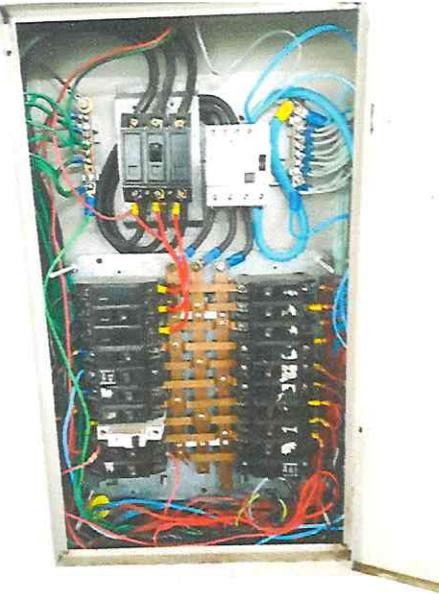
| QD COZINHA | |

| QD COZINHA | |
|---|--|
| <p>- Quadro pequeno para organização dos elementos.</p> | <p>- Deve-se aumentar o tamanho da caixa do quadro afim de organizar os elementos deste.</p> |

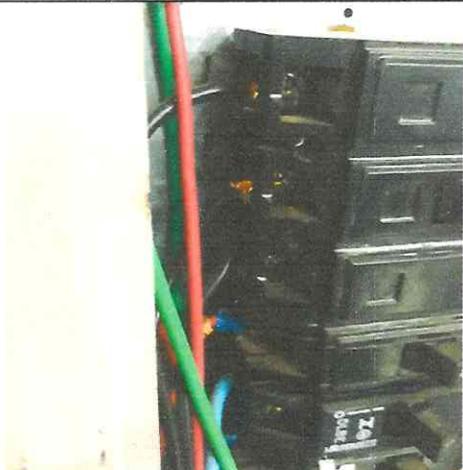
| <b>QD COZINHA</b> | |

| <b>QD COZINHA</b> | |
|--|--|
| <p>- Conexão no disjuntor sem terminal.</p> | <p>- Deve-se colocar terminal em todas as conexões de saída dos disjuntores.</p> |

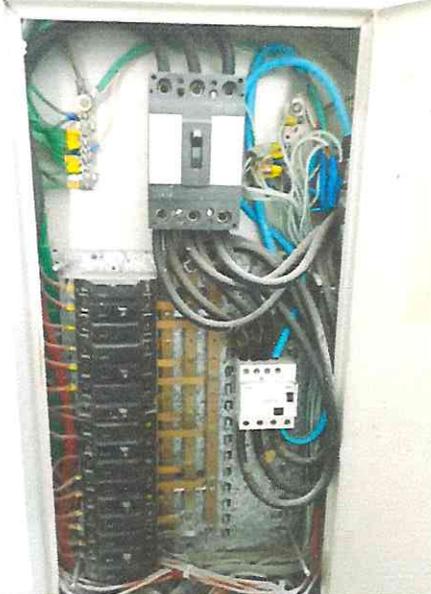
| <b>QD LAVANDERIA</b> | |

| <b>QD LAVANDERIA</b> | |
|---|---|
| <ul style="list-style-type: none"> <li>- Quadro desorganizado e superlotado. Cabos do disjuntor principal passando sobre o barramento, dificultando possível manutenção.</li> <li>- Barramento neutro está superlotado dificultando acesso ao mesmo.</li> </ul> | <ul style="list-style-type: none"> <li>- Fazer a substituição do quadro geral afim de adequar todos componentes do quadro.</li> </ul> |

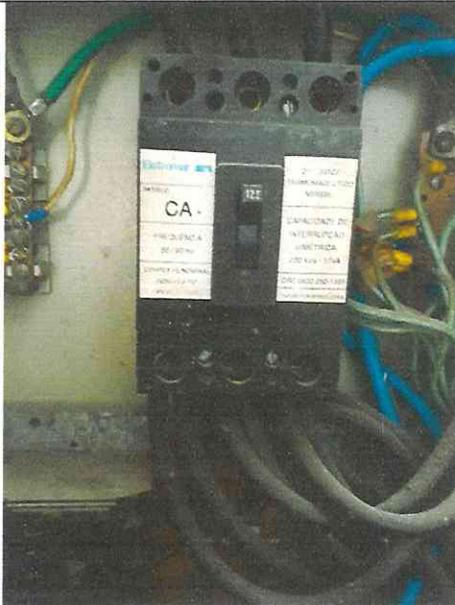
| <b>QD LAVANDERIA</b> | |

| <b>QD LAVANDERIA</b> | |
|---|---|
| <ul style="list-style-type: none"> <li>- Saida do disjuntor geral com 2 cabos para cada fase gerando pontos quentes.</li> </ul> | <ul style="list-style-type: none"> <li>- Fazer a substituição do quadro geral afim de adequar todos componentes do quadro.</li> </ul> |

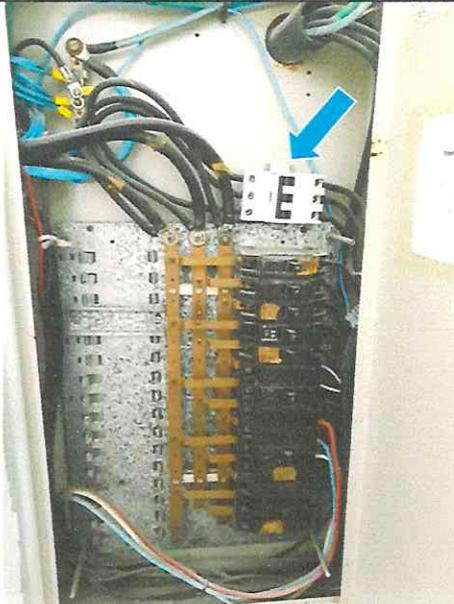
**QD LAVANDERIA**

- Disjuntor do Quadro parcial está sendo alimentado diretamente, sem passar pelo barramento.

- Fazer a substituição do quadro geral afim de adequar todos componentes do quadro.

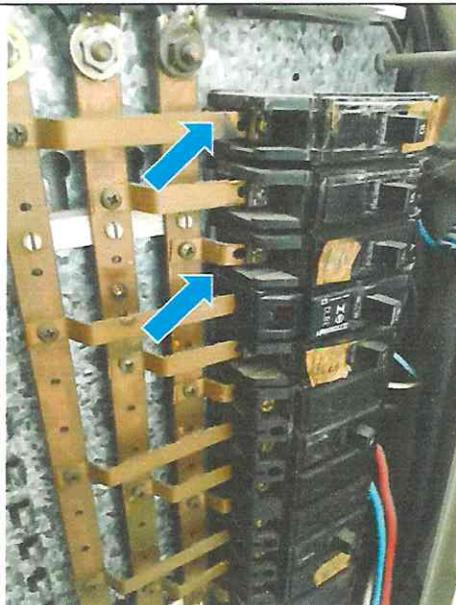
**QD LAVANDERIA**

- Barramento com sinal de curto circuito e disjuntores mau conectados.

- Fazer a substituição do quadro geral afim de adequar todos componentes do quadro.

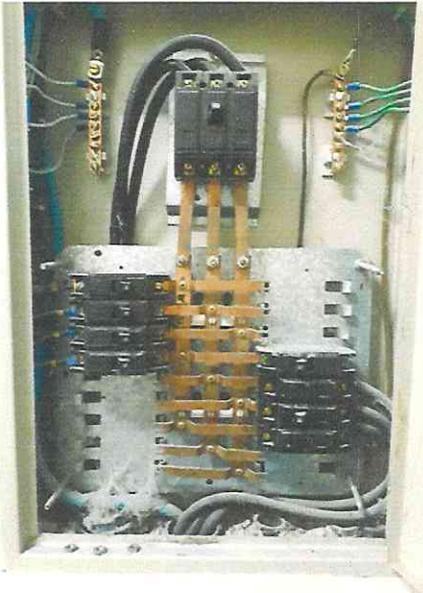
| <b>QD BLOCO E 380/220V GMG</b> | |

| <b>QD BLOCO E 380/220V GMG</b> | |
|--|--|
| <ul style="list-style-type: none"> <li>- Quadro com poeira e teias de aranha.</li> </ul> | <ul style="list-style-type: none"> <li>- Fazer limpeza no quadro.</li> </ul> |

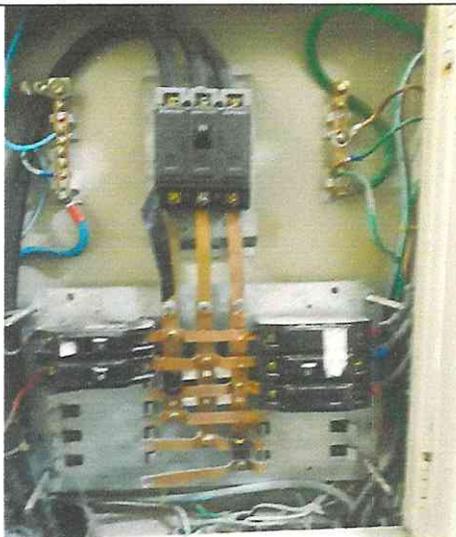
**QD BLOCO E 220/127V GMG**

- Barramento com marcas de curto circuito.

- Fazer a troca do barramento e conferir aperto das conexões

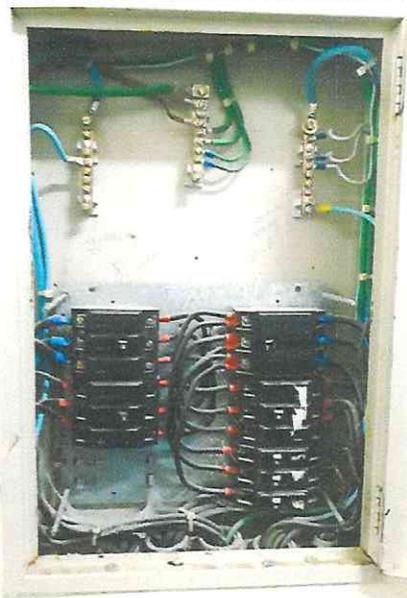
**QD BLOCO E 220/127V GMG E NOBREAK - 380/220V GMG E NOBREAK**

- Circuitos alimentados por "jump" podendo causar pontos quentes.

- A alimentação dos disjuntores parciais deve ser feita de forma única por barramentos, não usando cabos para fazer a alimentação destes. Colocar barramento geral para derivação dos circuitos.

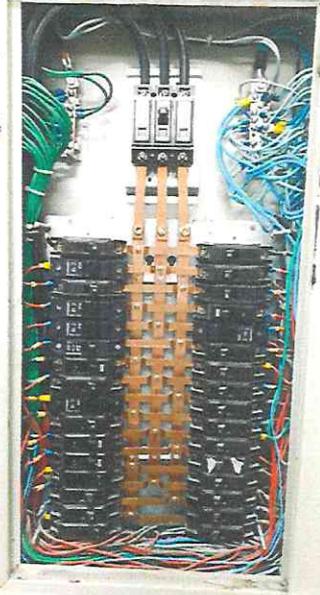
**QD UTI 380/220V GMG**

- Barramento de terra e neutro superlotados, excedendo a taxa de ocupação.
- Quadro duperlotado

- Substituir os barramentos de terra e neutro.
- Recomenda-se a substituição do quadro afim de adequar todos componentes do quadro.

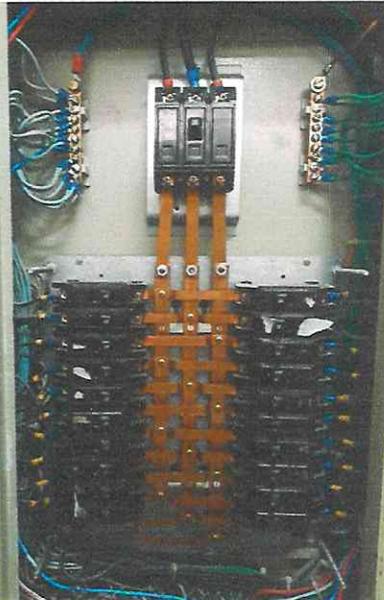
**QD UTI 220/127 GMG E NO-BREAK**

- Barramento de terra e neutro superlotados excedendo a taxa de ocupação.

- Substituir os barramentos de terra e neutro.
- Recomenda-se a substituição do quadro afim de adequar todos componentes do quadro.

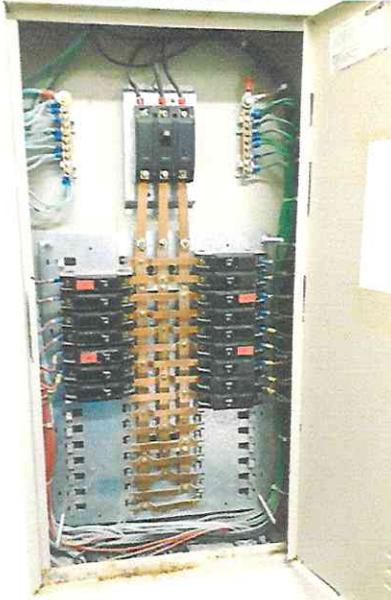
**QD CENTRO CIRURGICO 380/220V GMG E NO-BREAK**

- O barramento de neutro encontra-se superlotado, excedendo a taxa de ocupação.

- As dimensões do barramento de neutro deve ser aumentado afim de ter uma conexão por cabo, retirando cabos conectados em um mesmo ponto.

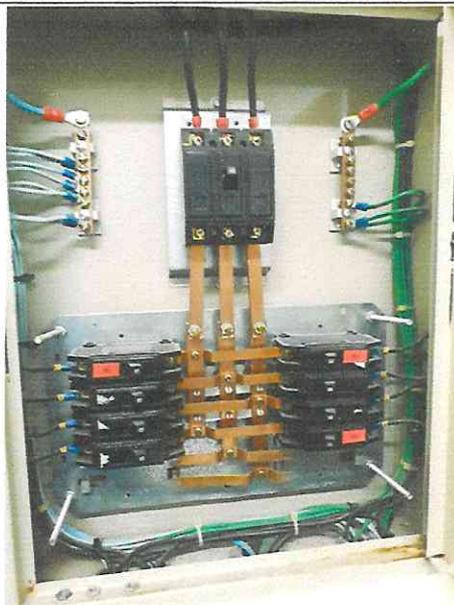
**QD CENTRO CIRURGICO 220/127 GMG E NO-BREAK**

- Sem irregularidades.

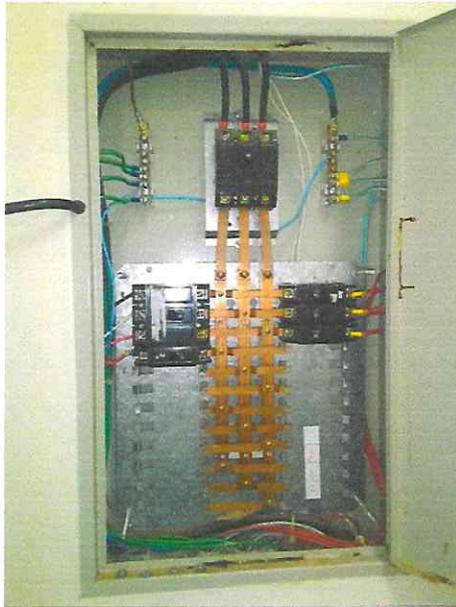
**QD NECROTÉRIO**

- Ligações de barramento de neutro sem terminais.

- Colocar terminais em todos os cabos ligados aos barramentos de neutro.

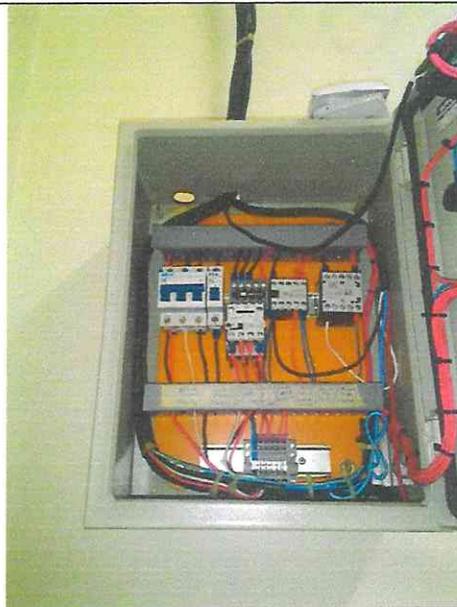
**QD NECROTÉRIO - CÂMARA FRIA**

- Sem irregularidades.

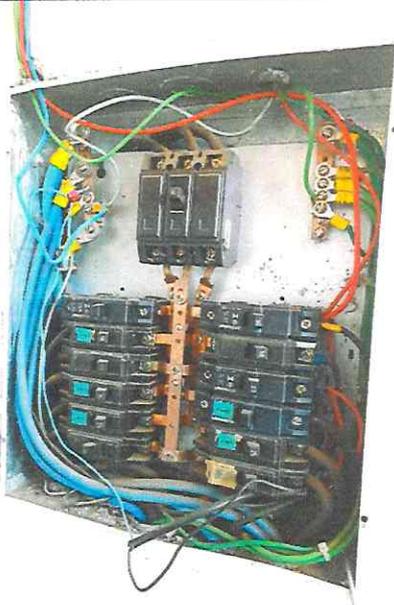
| <b>QD GUARITA</b> | |

| <b>QD GUARITA</b> | |
|--|---|
| <ul style="list-style-type: none"> <li>- Cabos conectados sem terminal podendo gerar ponto quente.</li> <li>- Quadro superlotado, excedendo a taxa de ocupação.</li> </ul> | <ul style="list-style-type: none"> <li>- Colocar terminal nos cabos.</li> <li>- Recomenda-se a substituição do quadro afim de adequar todos componentes do quadro.</li> </ul> |

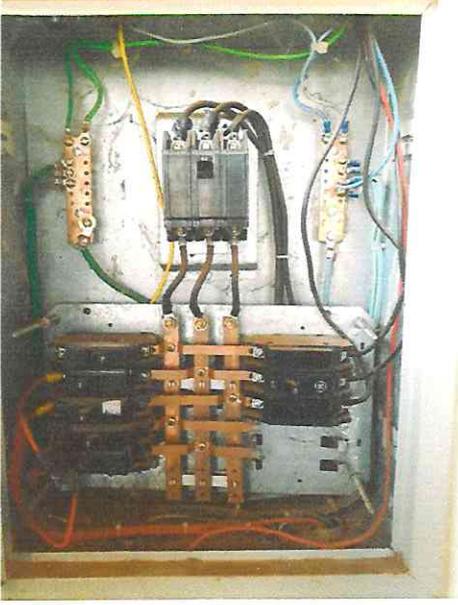
| <b>QD CALDEIRA</b> | |

| <b>QD CALDEIRA</b> | |
|--|---|
| <ul style="list-style-type: none"> <li>- O quadro encontra-se inativo.</li> </ul> | |

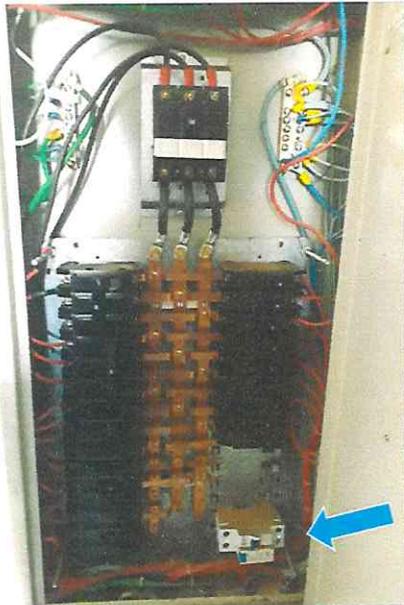
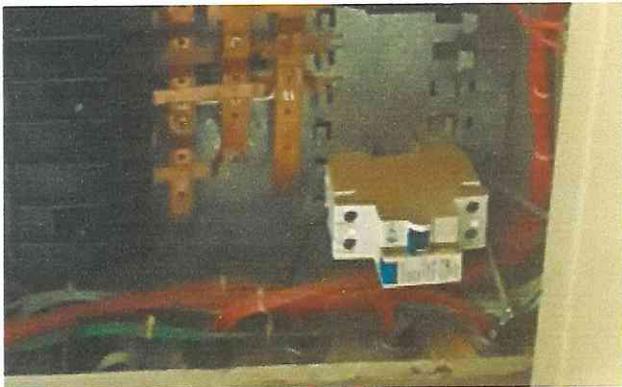
| <b>QD OFICINAS</b> | |

| <b>QD OFICINAS</b> | |
|--|--|
| <ul style="list-style-type: none"> <li>- Disjuntor ligado de forma incorreta, sem derivar do barramento.</li> </ul> | <ul style="list-style-type: none"> <li>- Alimentar o disjuntor através do barramento.</li> </ul> |

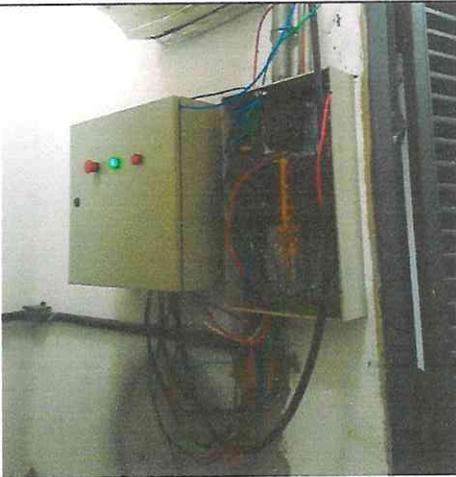
| <b>QD AR 1 380/220V (cobertura)</b> | |

| <b>QD AR 1 380/220V (cobertura)</b> | |
|--|--|
| <ul style="list-style-type: none"> <li>- Quadro sem proteção de contato nos barramentos energizados.</li> <li>- Cabos conectados emendados sem uso de fita isolante.</li> <li>- Cabos desorganizados.</li> <li>- Cabos ligados ao barramento de terra e neutro sem terminais.</li> <li>- Cabo de aterramento ligados no barramento de neutro.</li> <li>- Barramento de terra e neutro subdimensionados.</li> </ul> | <ul style="list-style-type: none"> <li>- Refazer o projeto do quadro e executar um novo quadro, adequando todas as irregularidades encontradas.</li> <li>- Usar eletrodutos para o encaminhamento dos cabos, de um quadro para o outro.</li> </ul> |

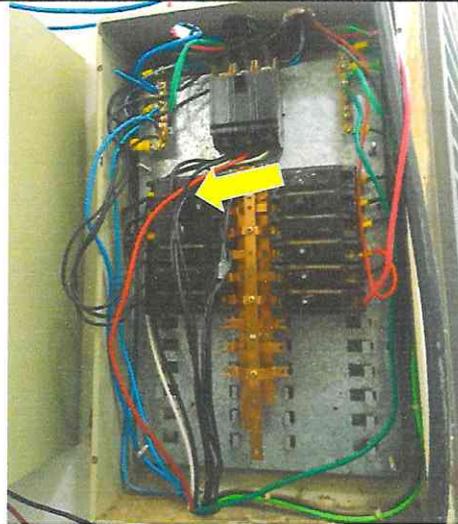
**QD AR 1 380/220V (cobertura)**

- Quadro sem proteção de contato nos barramentos energizados.
- Cabos desorganizados.
- Cabo de aterramento ligados no barramento de neutro.
- Quadro não existente no diagrama unifilar original.

- Refazer o projeto do quadro e executar um novo quadro, adequando todas as irregularidades encontradas.
- Acrescentar o diagrama unifilar atualizado ao quadro.

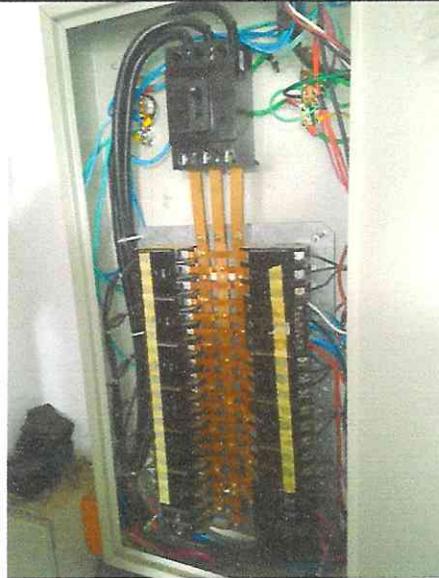
**QD AR 2 380/220V (cobertura)**

- Cabos ligados ao barramento de terra e neutro sem terminais.
- Cabos de aterramento ligados no barramento de neutro.
- Barramento de terra e neutro subdimensionados.
- Quadro não existente no diagrama unifilar original.

- Colocar terminais em todos os cabos.
- Reorganizar o cabos.
- Substituir os barramentos de terra e neutro por de maior capacidade.
- Acrescentar o diagrama unifilar atualizado ao quadro.

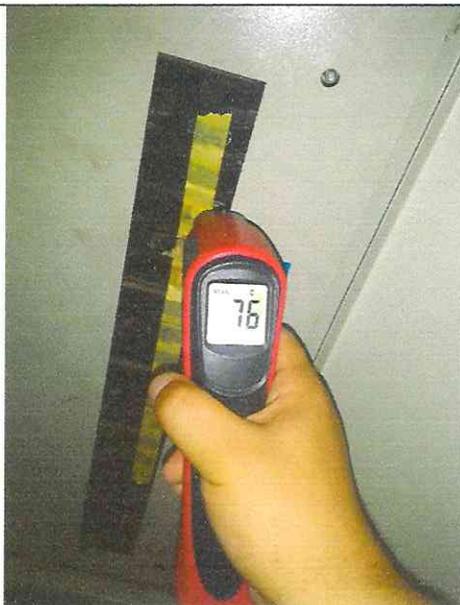
**QD AR 2 380/220V (cobertura)**

- Circuito do Chiller com superaquecimento chegando a temperatura de 76°C no meio do disjuntor e em seus terminais.

- Recalcular o disjuntor de proteção necessário bem como o cabo alimentador do chiller, o existente está subdimensionado.

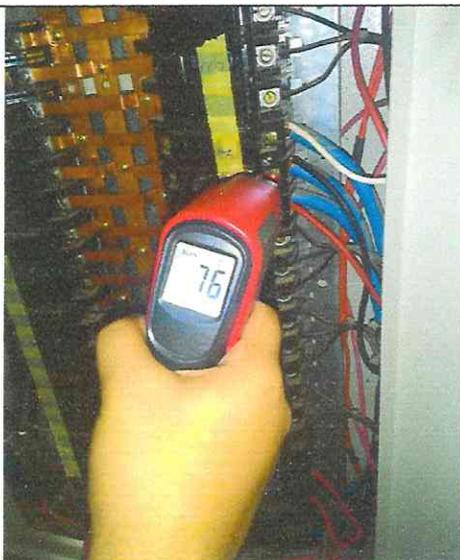
**QD AR 2 380/220V (cobertura)**

- Circuito do Chiller com superaquecimento chegando a temperatura de 76°C no meio do disjuntor e em seus terminais.  
- Disjuntor se encontra em estado crítico, necessitando de manutenção corretiva em caráter de urgência.

- Recalcular o disjuntor de proteção necessário bem como o cabo alimentador do chiller, o existente está subdimensionado.

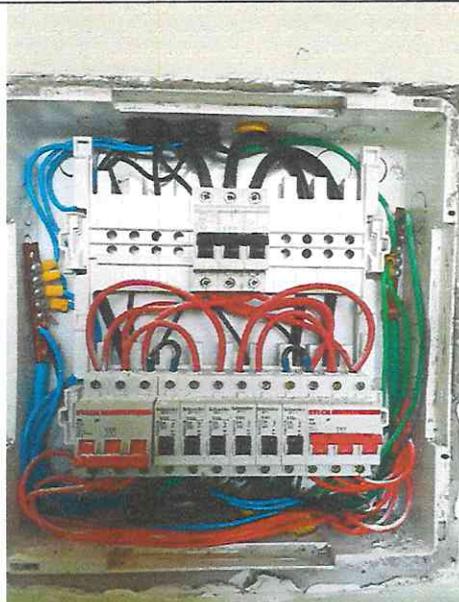
**QD AUDITÓRIO**

- "Jumps" para alimentação dos disjuntores parciais.
- Cabos conectados aos disjuntores sem terminais.
- Quadro

- Deve-se colocar um barramento tipo pente para alimentação dos disjuntores parciais.
- Colocar terminais em todos os cabos que não os possuem.

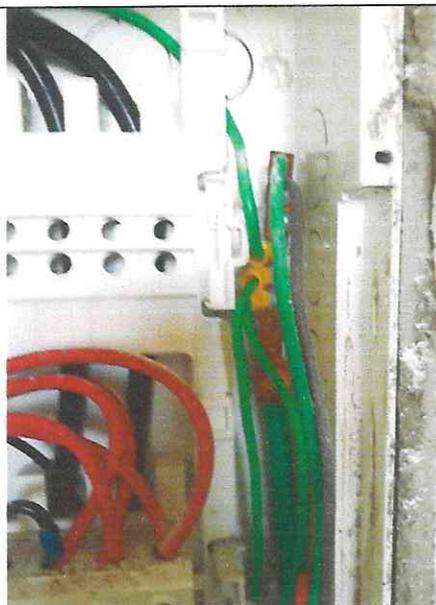
**QD AUDITÓRIO**

- Cabos conectados ao barramento sem terminais.
- Barramento de terra não está fixado no quadro.

- Colocar terminais em todos os cabos que não os possuem.
- Fixar o barramento de terra.

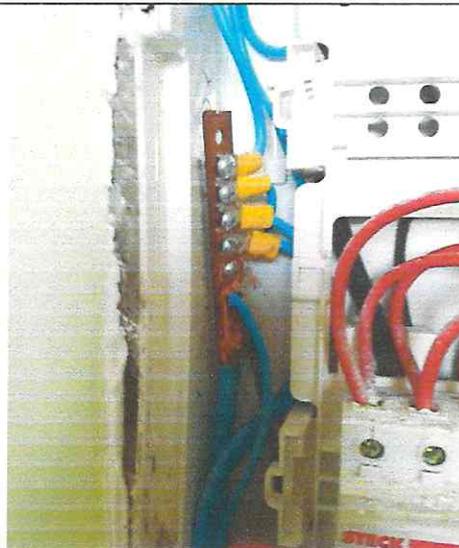
### QD AUDITÓRIO

- Cabos conectados ao barramento sem terminais.
- Barramento de neutro não está fixado no quadro.

- Colocar terminais em todos os cabos que não os possuem.
- Fixar o barramento de neutro.

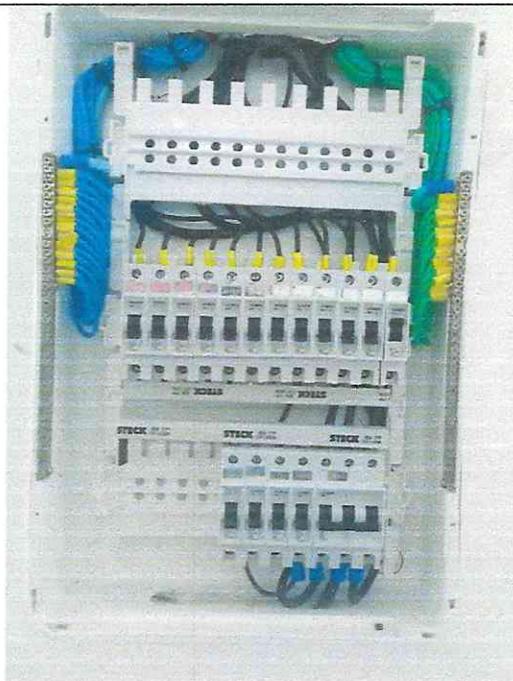
### QD PRONTO ATENDIMENTO

- Na realização da visita o quadro ainda estava em processo de montagem, até o momento nenhuma irregularidade encontrada. Após término verificar se todos o circuitos foram identificados.

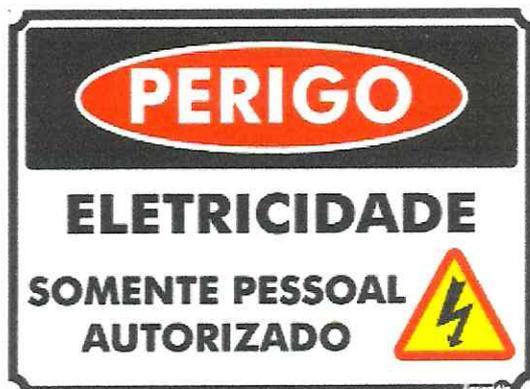
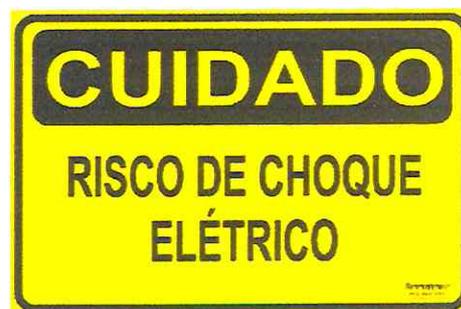
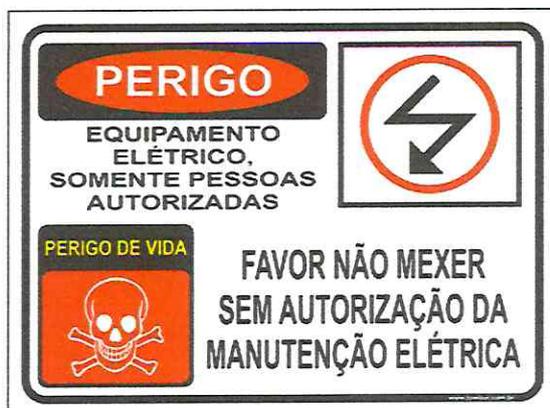
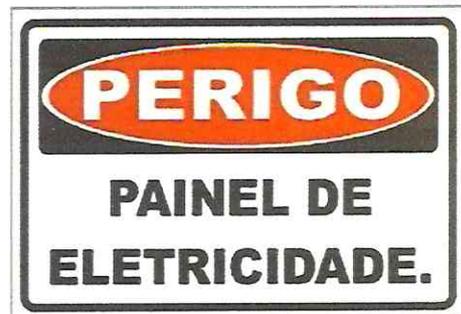
Detalhe dos quadros, fecho permitem o acesso voluntário do público, sem placas de sinalização indicando risco de choque elétrico

4. Manter instalados adesivos ou plaquetas de alerta, quanto o risco de eletricidade e tensão de trabalho em todos os painéis de luz e força em geral, contendo os dizeres “Perigo Eletricidade – Acesso somente para pessoas Autorizadas” entre outros.

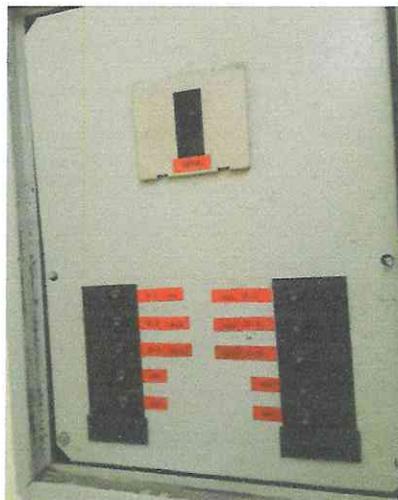
- Alguns quadros vistoriados atendem a este requisito, possuindo chapa metálica com adesivo indicando o circuito, os disjuntores possuem indicação própria de condição operativa e sua capacidade de corrente. Deve-se adequar os quadros que não possuem estas indicações.

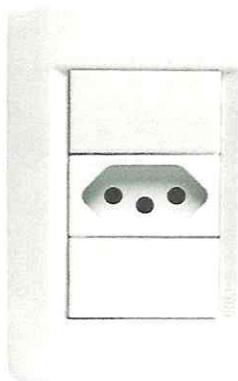
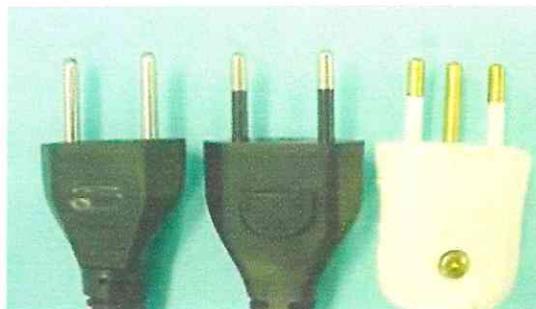
1. Todas as tomadas de corrente devem possuir terminal de aterramento
  - Nas vistoriais foram encontrados terminais de aterramento em todas as tomadas.
2. As tomadas e plugues com corrente nominal superior a 16 A, utilizadas para extensões, devem ser escolhidos e instalados de modo a prevenir danos ou separação involuntária entre ambos, que possa derivar das condições de ambiente e de uso
  - Nas vistoriais não foram encontradas extensões.
3. Somente é permitido o uso de extensões em instalações temporárias
  - Nas vistoriais não foram encontradas extensões.
4. Todas as tomadas que forem instaladas ou substituídas deverão atender ao novo padrão da normalização, ou seja, deverão estar conformes a NBR-14136/2002.
